Les accidents dans les silos de matières végétales

Parfois sous-estimés, les risques d'explosion de poussières dans les silos ont fait la une de l'actualité lors du dramatique accident d'une malterie à Metz en octobre 1982 qui provoqua le décès de 12 personnes puis 15 ans plus tard, le 20 août 1997, à la suite de l'explosion de Blaye où l'on déplora 11 morts et 1 blessé. Aujourd'hui les acteurs de la prévention ne doivent plus ignorer ces risques.

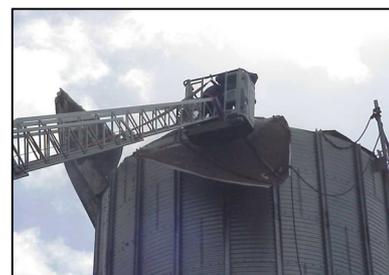
Explosion d'une cellule à Douvrend (76)

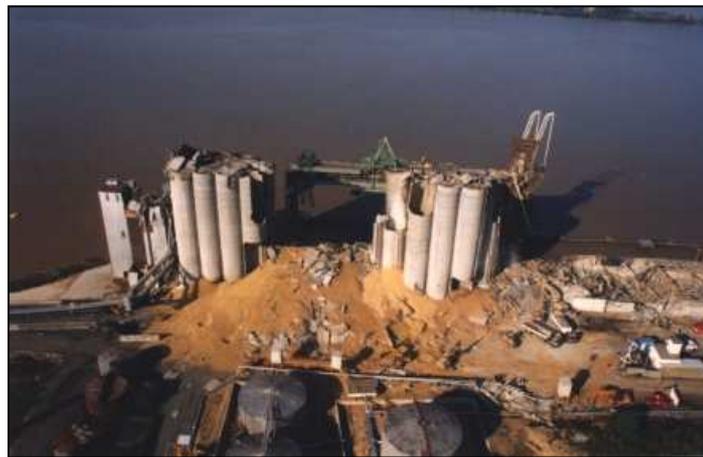
Explosion silo de Blaye

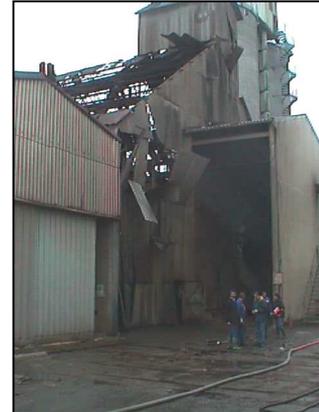
Explosion à Albert (80)

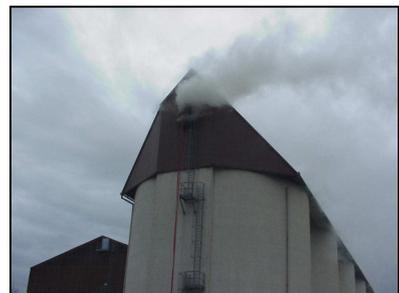
Combustion de granulés de luzerne à Coolus (51)

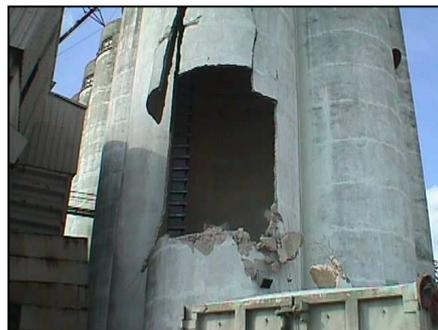
Rupture cellule à Vailly sur Aisne. (02)
