# SECTEUR D'INFORMATION SUR LES SOLS SOC INDUSTRIELLE DE BOURBON à LE PORT

Identifiant : SSP6802020301

PLAN DE REPERAGE

Zones résiduellement impactées

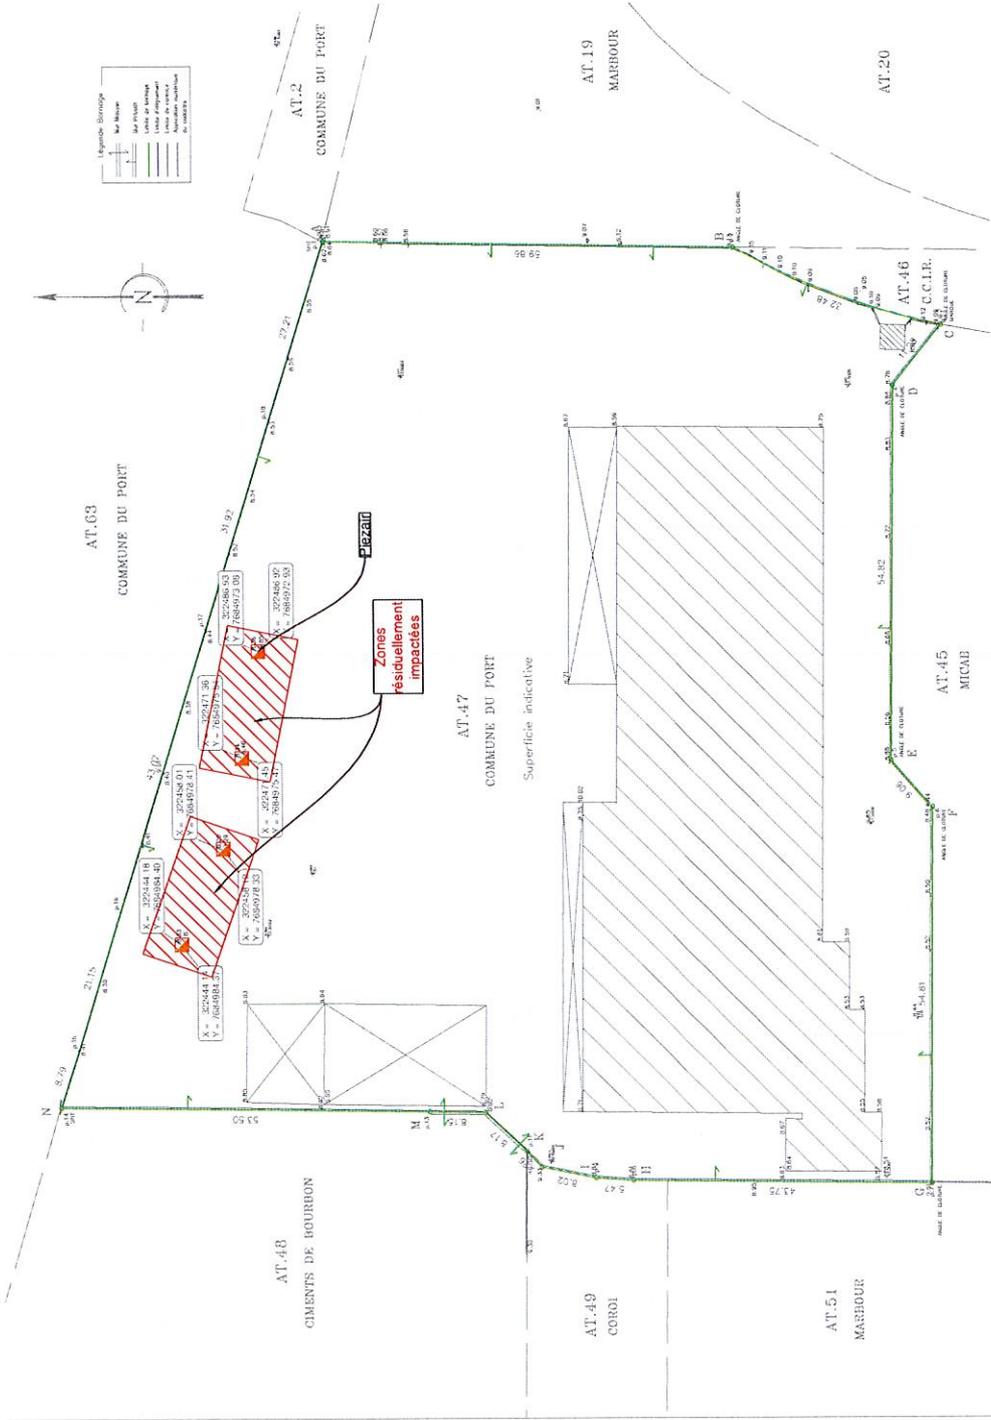
En 2014, un diagnostic environnemental a été réalisé afin d'évaluer l'impact potentiel des activités sur les sols, dans la perspective de la cessation d'activité de la société. Le contrôle de la qualité de l'air du sol a mis en évidence la présence de traces résiduelles de chloroforme et dichlorométhane au droit des anciens réseaux de drainage des eaux usées du site.

Les zones concernées par cette pollution résiduelle en gaz de sol (chloroforme et dichlorométhane) sont présentées dans le plan ci-joint,

dénommé "Localisation de la pollution résiduelle".
