# Protection contre les éboulements rocheux de la RN2 – Rampe de Basse Vallée

ARRETE DE DEROGATION N°2016-632/SG/DRCTCV DU 21 AVRIL 2016

DEMANDE DE DEROGATION COMPLEMENTAIRE

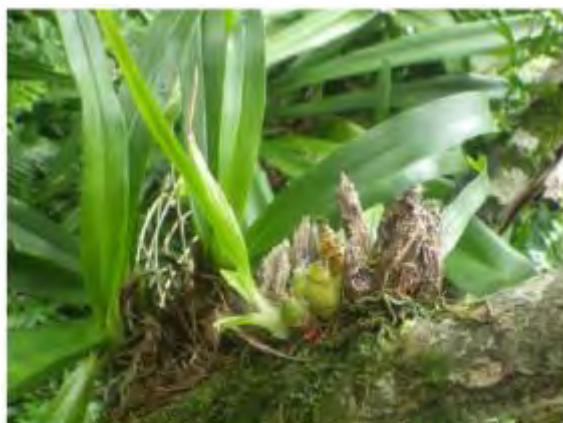
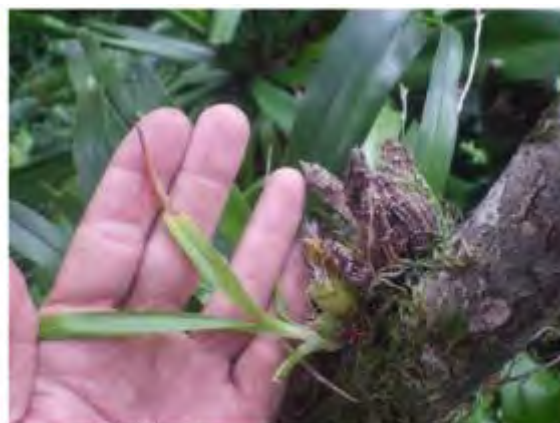
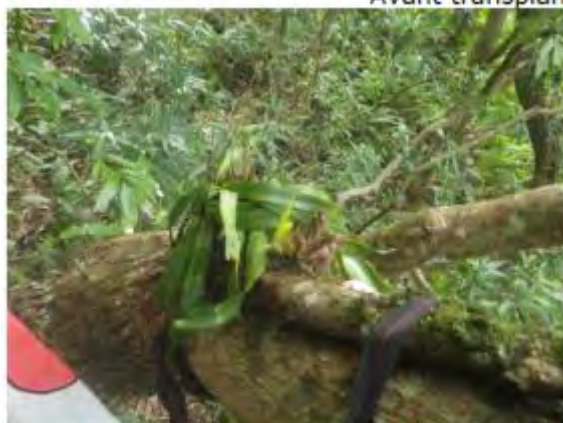
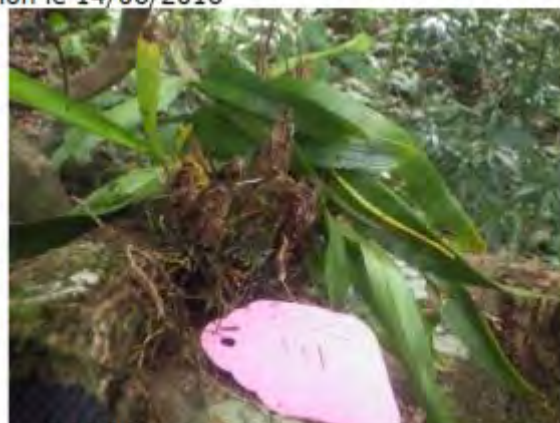
**Photo.-7. Photographies du sujet de Graphorkis concolor impacté et transplanté (source : groupement d'entreprises de travaux)**

Avant transplantation le 14/06/2016

Après transplantation le 06/07/2016

Le chef de chantier a prévenu le coordonnateur environnemental de l'entreprise, qui a donné ses consignes par téléphone : découper le phorophyte contenant l'orchidée en petit billon pour effectuer la transplantation vers l'écran E1, en amarrant le billon à un arbre.

Ces mesures correctives ont été réalisées le jour même. Une fiche de non-conformité a été produite afin de recenser l'évènement.

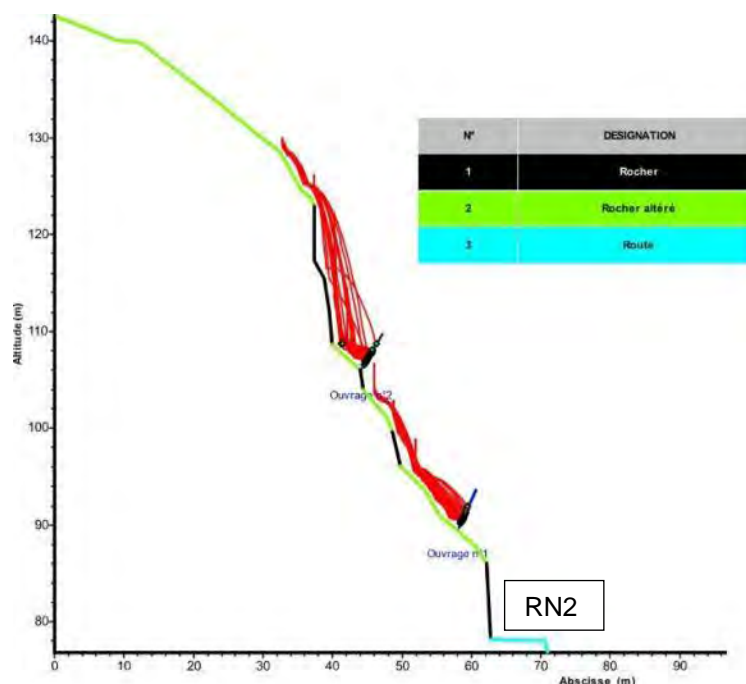
*Exemple de simulation trajectographique réalisée sur Basse Vallée avec positionnement des parades passives permettant d'obtenir un pourcentage d'arrêt d'au moins 99.9%*

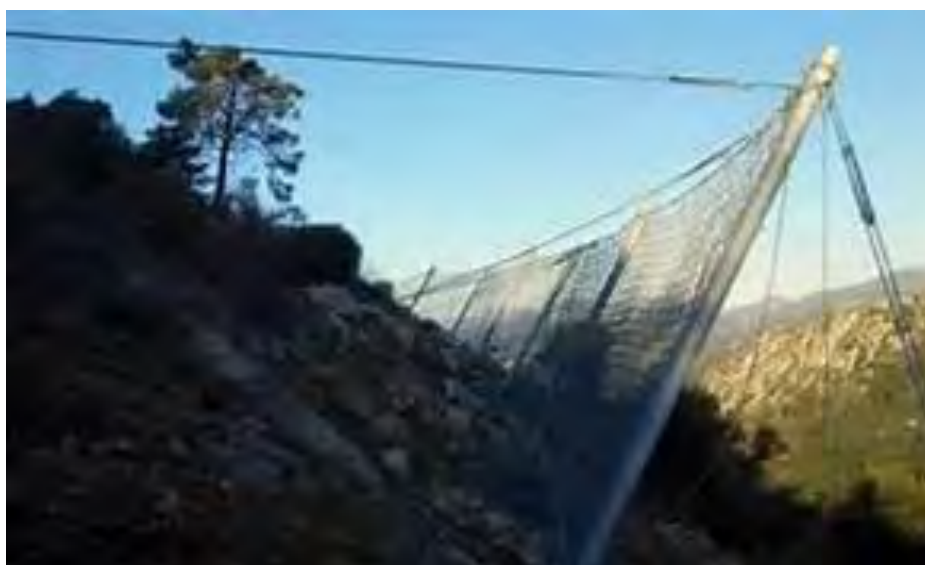
*Ces dispositifs de capacité de 5000kJ sont mis en œuvre sur basse vallée.*

*Exemple d'un dispositif écran de filet*

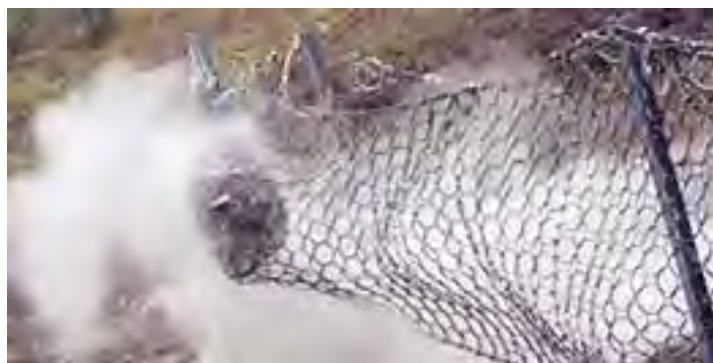
*Exemple d'interception d'un bloc*

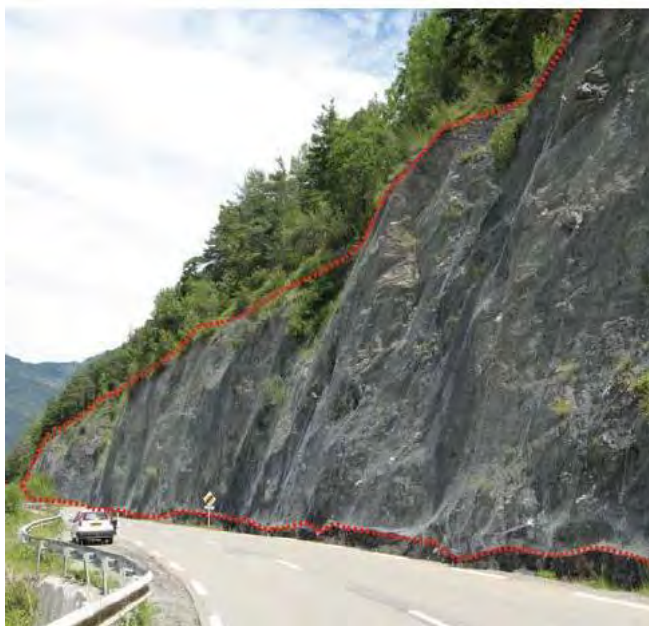
Il s'agit d'une nappe de grillage ou de filet suspendue contre la paroi et assurant ainsi le guidage des chutes de pierres jusqu'à son pied. Ce type de protection est utilisé sur tous les types de pentes (parois fracturées, talus altérés, zones d'éboulis) et permet d'enrayer des chutes fréquentes d'éléments de faible volume (jusqu'à 100 dm<sup>3</sup>). Le grillage peut être ancré en pied de paroi ou simplement suspendu et lesté en pied.

Cette technique protège les routes des chutes de gros blocs voire de grandes masses. Elle est mise en place lorsque toute autre parade serait inefficace (couloir d'éboulis et d'avalanches, pied de parois de grande hauteur). L'efficacité de telles parades est très bonne. Le maillage des grillage ouf filet est variable, il est adapté au contexte du site.

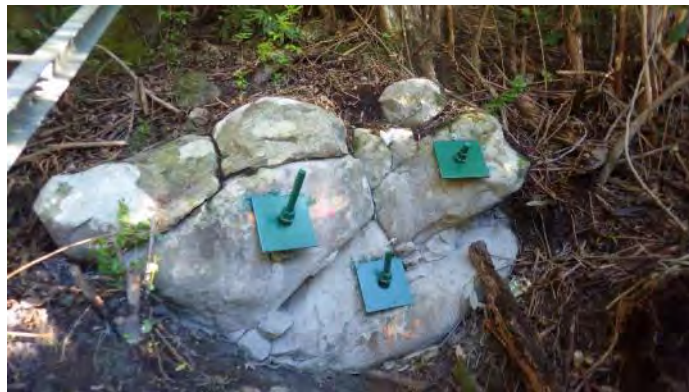
- Boulons d'ancrage : Les boulons d'ancrages ont pour fonction, d'une part, de maintenir et de plaquer les nappes de grillage sur les parois rocheuses (ancrages de fixation et de placage) et, d'autre part, de conforter les compartiments rocheux potentiellement instables (ancrages de confortement). Ces boulons peuvent être de plusieurs diamètres (généralement (25mm, 32mm, 40mm). Ils sont mis en place après forage et sont ensuite à l'aide d'une canule injecté d'un coulis ciment.

*Ancrages de confortement de blocs*

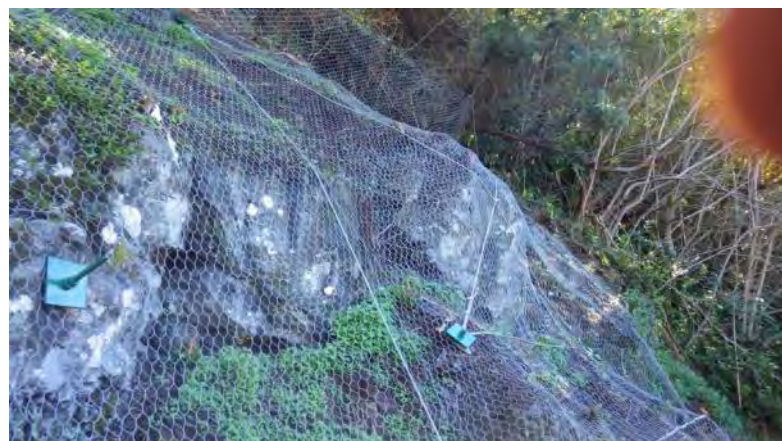
*Ancrage de placage*

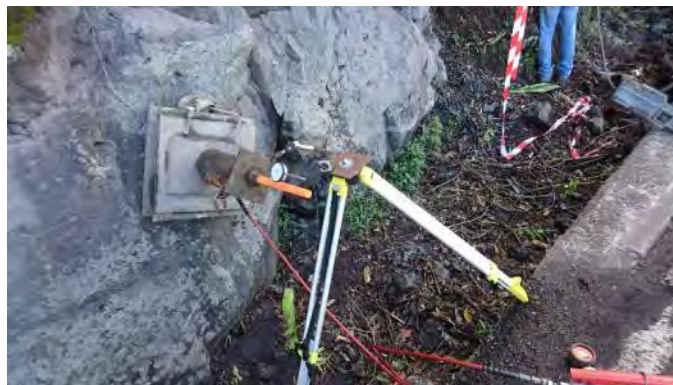
On mesure durant cet essai le déplacement du clou qui subit un effort de traction contrôlé.

*Essai réalisé sur Basse Vallée*

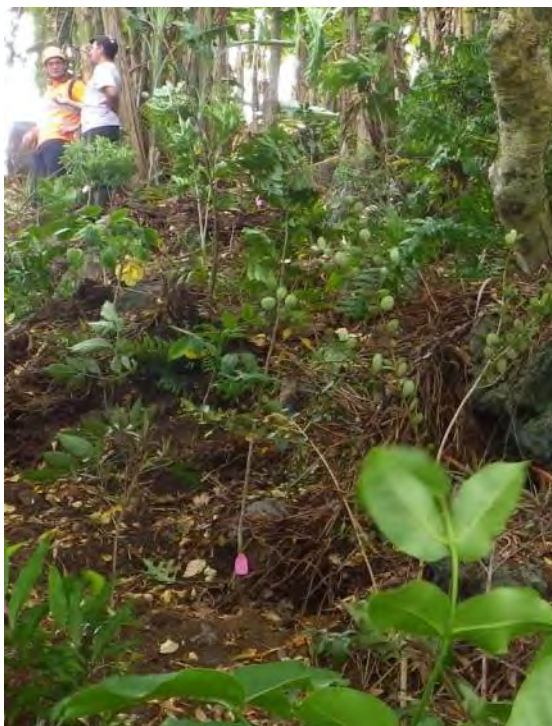
**Fig. 10. Vue d'un plant et de son étiquette de référencement**

Ainsi, 450 sujets de taille minimale 1,50 m sont prévus au marché. La liste des espèces plantées est donnée page suivante. Chaque plant est étiqueté est référencé dans une base de données.
