# Construction des sièges de la DEAL et de la DEETS

DOSSIER DE DEMANDE DE DÉROGATION AU  
TITRE DE L'ARTICLE L. 411-2 DU  
CODE DE L'ENVIRONNEMENT  
POUR L'ESPÈCE *Mormopterus francoismoutoui*

Département de La Réunion (974)

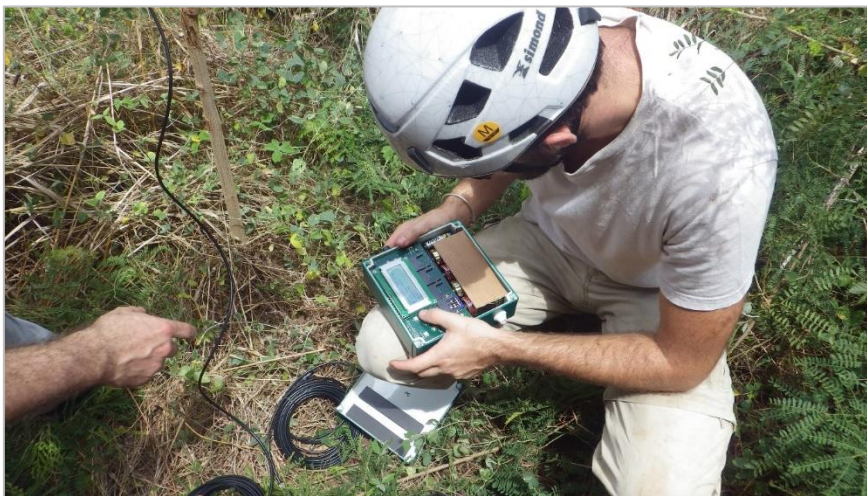
Figure 2. Pose d'un enregistreur acoustique SM2Bat+

En plus de **quantifier l'activité** des espèces présentes, l'étude des émissions sonores permet de déterminer les espèces en présence. L'écologie acoustique a montré depuis quelques années son efficacité notamment en matière d'inventaire, et représente un outil majeur pour l'étude des microchiroptères de La Réunion (Barataud & Giosa, 2013).

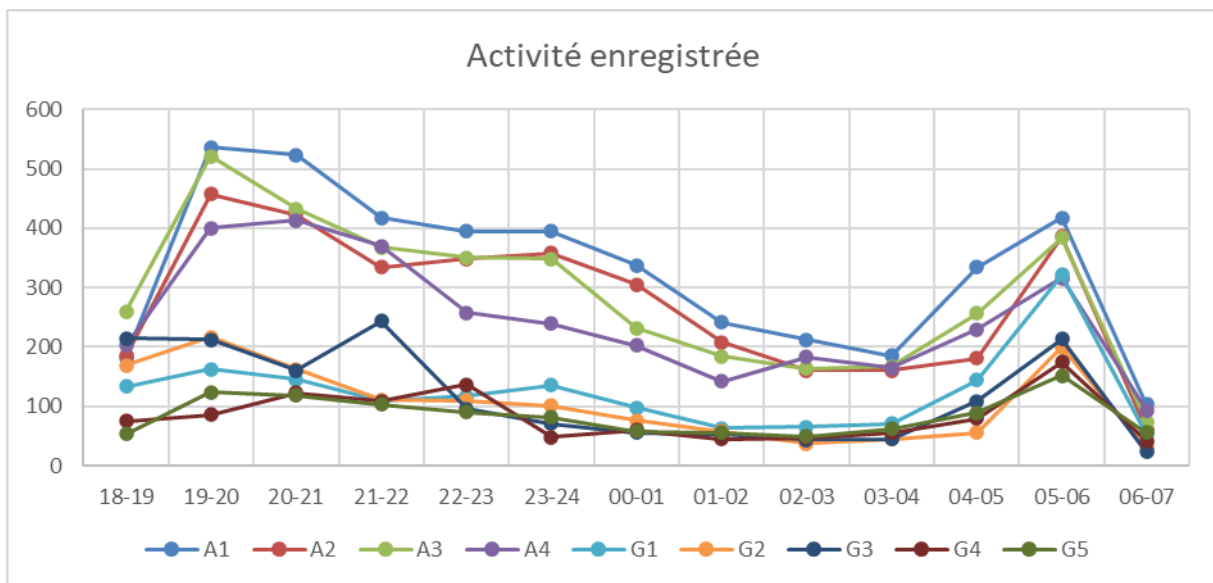
**Figure 6. Activité horaire du Petit Molosse sur les 2 points de mesures**

L’analyse des contacts horaires du Petit Molosse sur la colonie est présentée sur la figure ci-dessous Figure 6. Un pic d’activité est noté en début de soirée, à la tombée du jour, puis en fin de nuit. Ce patron d’activité est typique d’une colonie occupée. Les allers-retours pendant la nuit restent par ailleurs soutenus.

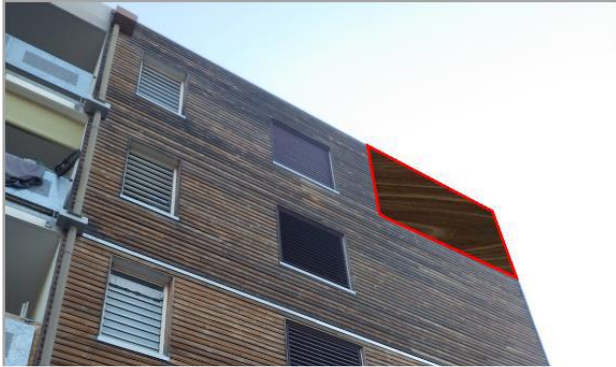
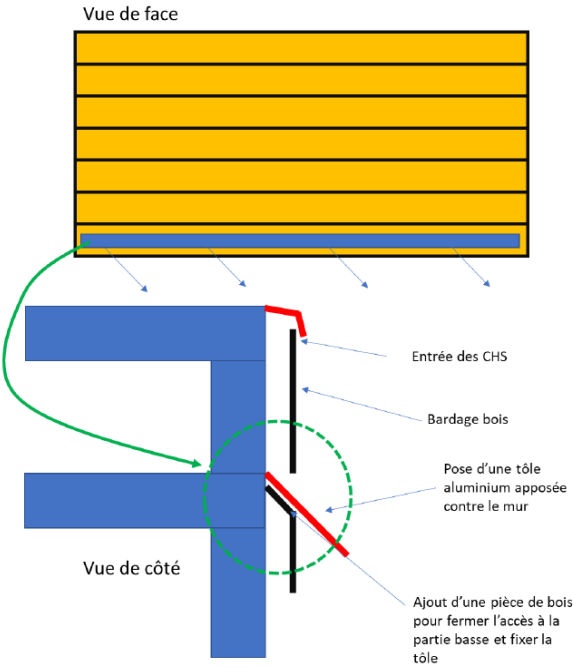
<p>Vue de face</p> <p>Vue de côté</p> <p>Entrée des CHS</p> <p>Bardage bois</p> <p>Pose d'une tôle aluminium apposée contre le mur</p> <p>Ajout d'une pièce de bois pour fermer l'accès à la partie basse et fixer la tôle</p>
<b>Suivi</b>	ECO-MED Océan Indien
<b>Planification</b>	Parallèlement à la mise en place de la mesure MR02.

Mesure MA02	Disposition de gîtes satellites
<b>Type</b>	Accompagnement
<b>Espèces ciblées</b>	<i>Mormopterus francoismoutoui</i>
<b>Objectifs</b>	Proposer une offre de gîtes complémentaires aux chauves-souris, les gîtes satellites étant souvent observés aux abords de colonies plus importantes.
<b>Méthode</b>	<p>Mise en place de 4 gîtes à intégrer dans le bardage des nouveaux bâtiments construits.                      Réserver 4x1 m<sup>2</sup> dans le bardage en assurant une étanchéité vers l'intérieur du bâtiment et latéralement vers le reste du bardage</p>

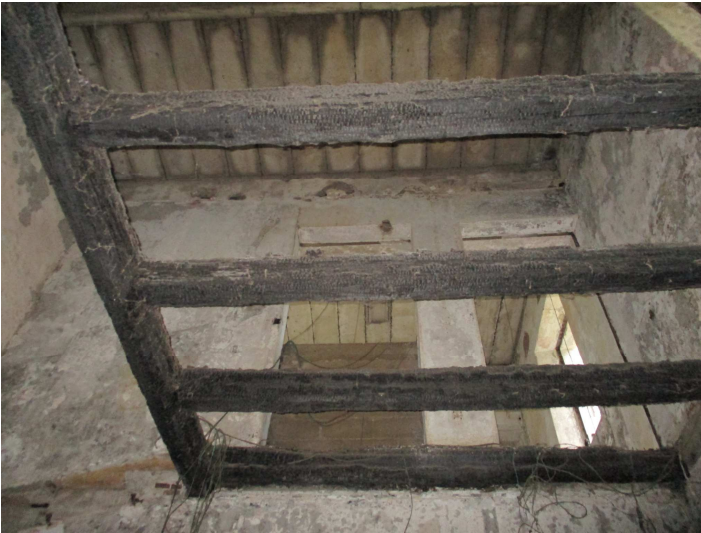
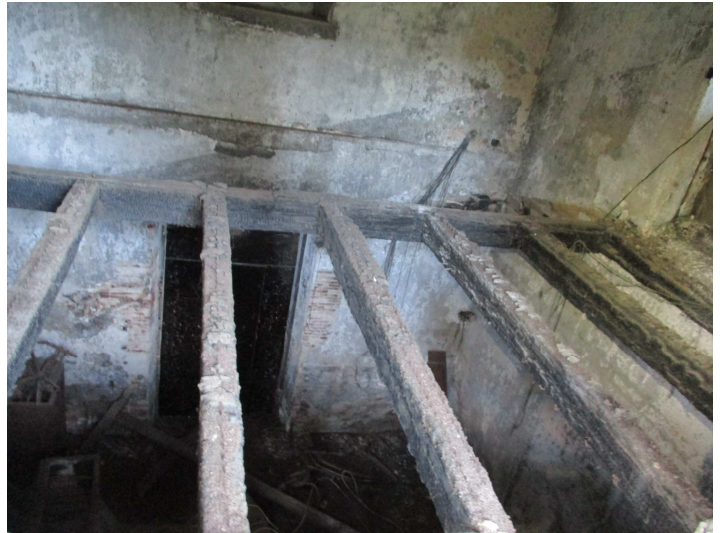
- Le volume central, qui abrite la colonie de chauves-souris, présente les dimensions suivantes, au RDC : 6m x 5m x 8.10m de haut ; au niveau R+1 : 6x x 5.20m de large. Le mur de façade avant présente une épaisseur d'environ 62cm au RDC et 52cm au R+1.
- Un résidu des poutres bois de l'ancien plancher haut du RDC est toujours en place. Les poutres bois sont calcinées et extrêmement dégradées.

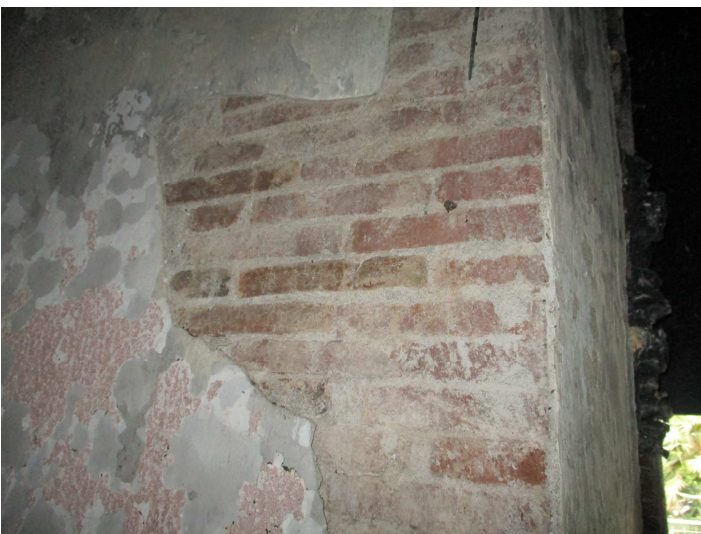
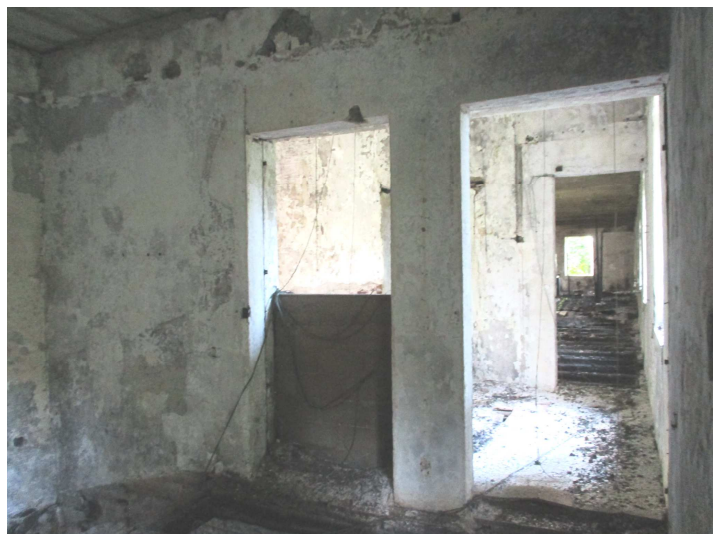
- Les enduits intérieurs des murs sont totalement dégradés, laissant apparaître par endroits les moellons et les briquettes d'appareillage autour des baies.

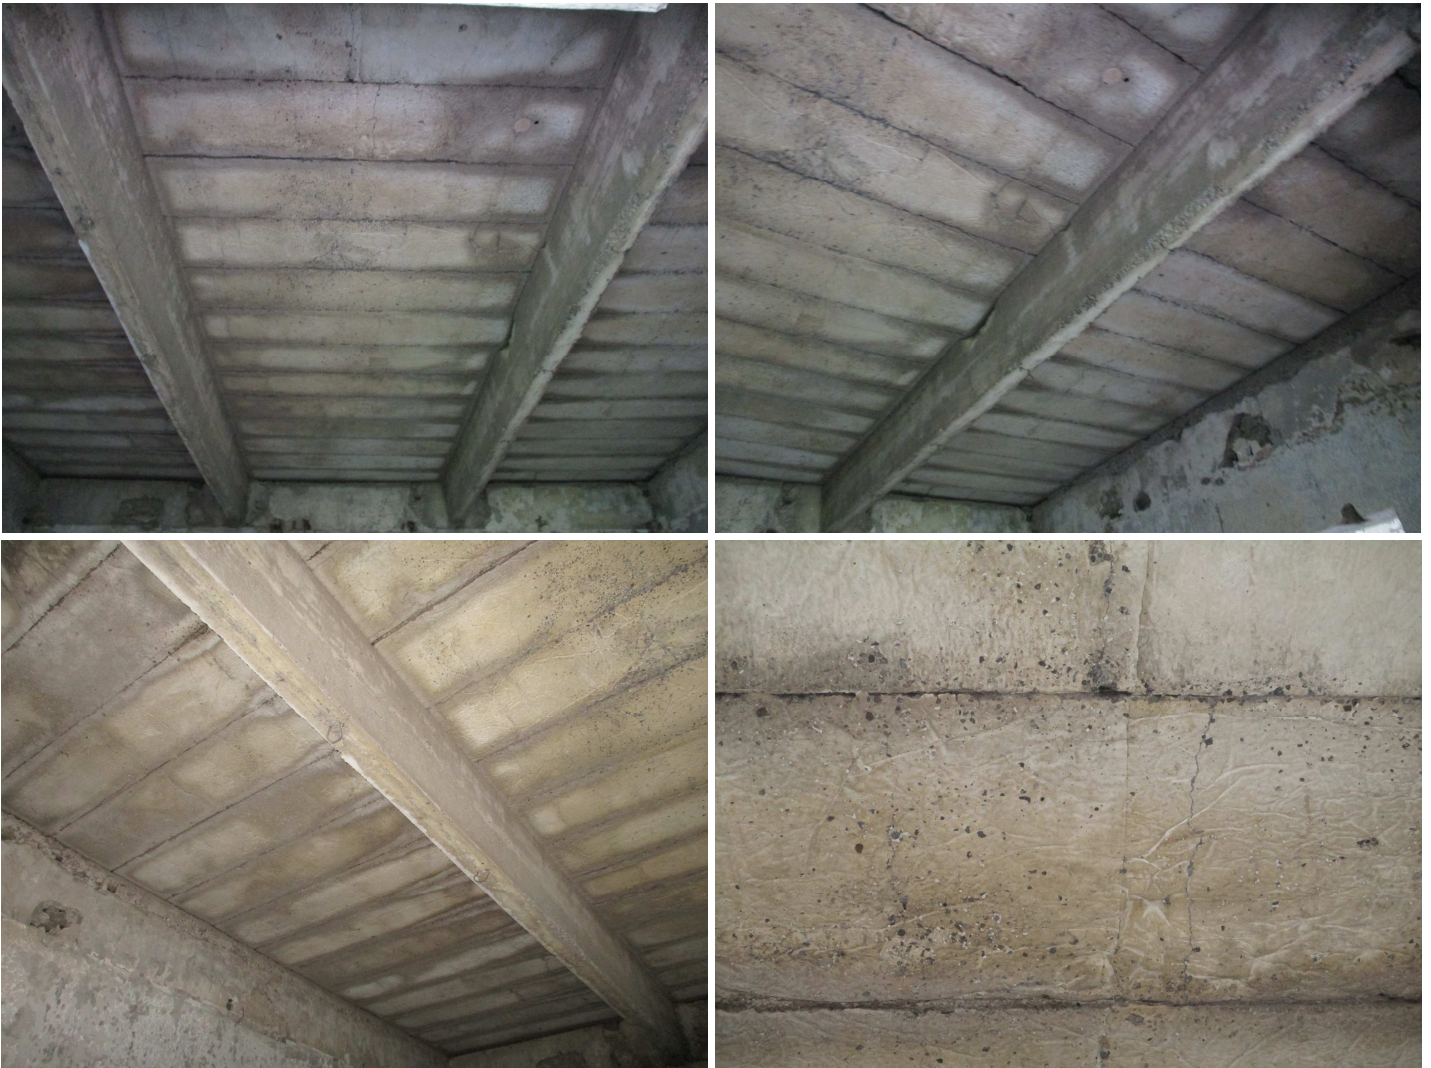
- Les trois travées de hourdis constituant la terrasse, en plancher haut R+1, présentent de nombreuses fissures et trous en intrados. Des fissures, éclats et épaufures sont également observés sur les retombées des deux poutres BA transversales. De nombreuses traces d'humidité sont observées en intrados du PH R+1.

Les murs maçonnés anciens, dépourvus de chaînage et globalement peu rigides, ont, en outre été affaiblis par l'incendie et l'apport conséquent d'eau par les pompiers. Plusieurs linteaux, en platebandes de briquettes (sans béton) sont déstructurés voire détruits. Le PH R+1 ne ceinture pas parfaitement les façades et la destruction partielle du PH RDC en bois a supprimé un élément de stabilité des élévations. Dans ce contexte, la démolition de la façade arrière et des refends transversaux déstabilisera de façon irrémédiable les élévations conservées (façade avant et pignons), à défaut de renforcements structurels spécifiques.

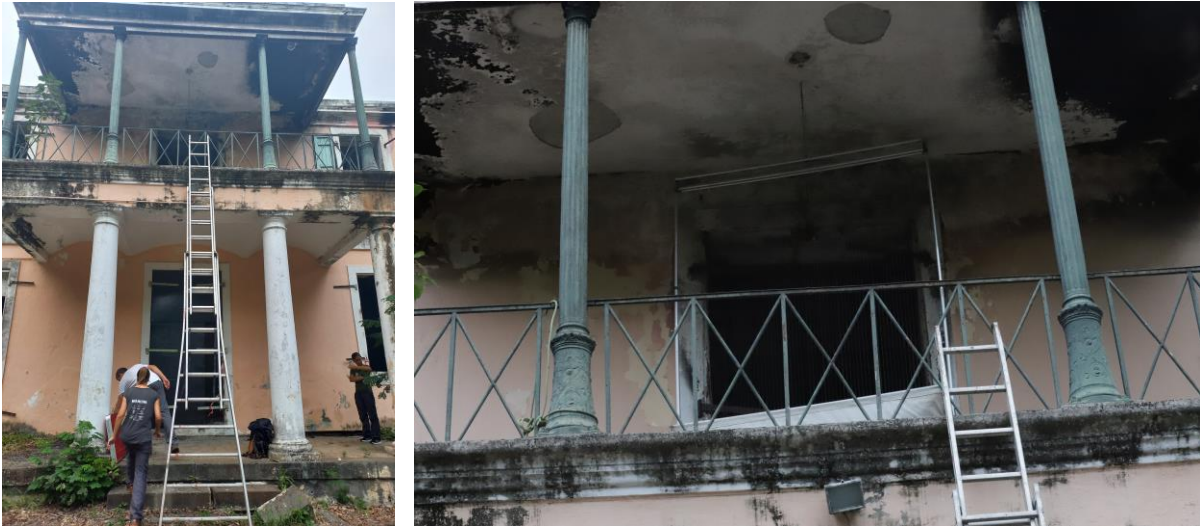
**FIGURE 2 | MISE EN PLACE DU PIÈGE HARPE.**

Un piège harpe a été disposé à l'étage du bâtiment (Figure 2), devant la porte-fenêtre où sortent les chauves-souris, sans pour autant bouchée l'entrée, de sorte que les individus puissent quand même quitter la colonie librement. Le piège était opérationnel dès 18h00.
