Annexe 1 : Description des travaux de sécurisation

Le site du sentier de Bois court à Grand bassin a été affecté par plusieurs éboulements consécutifs courant janvier 2018 au niveau de 2 couloirs principaux ayant impacté 4 fois le sentier de Bois Court à Grand Bassin.

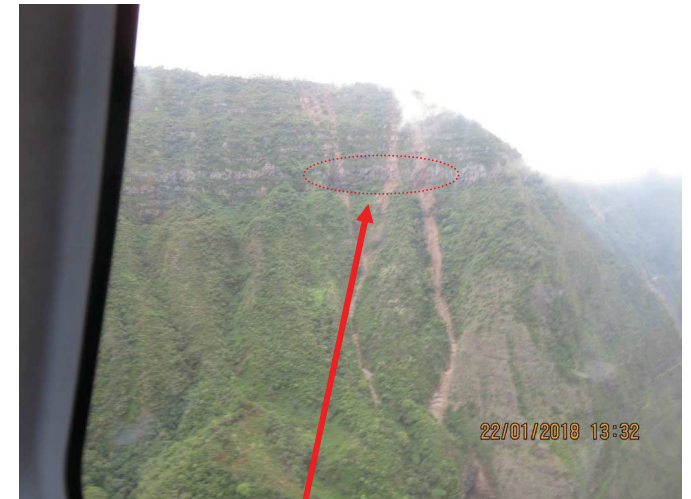
Annexe 2 Localisation des travaux

Zones d'implantation des casquettes en filet (3 tronçons)
