**PROJET DE
CARRIERE
Ravine du Trou**

**Commune de
Saint Leu (974)**

**Dossier de Demande
d'Autorisation
d'Exploiter**

**TOME 3 :
ETUDE DE DANGERS**

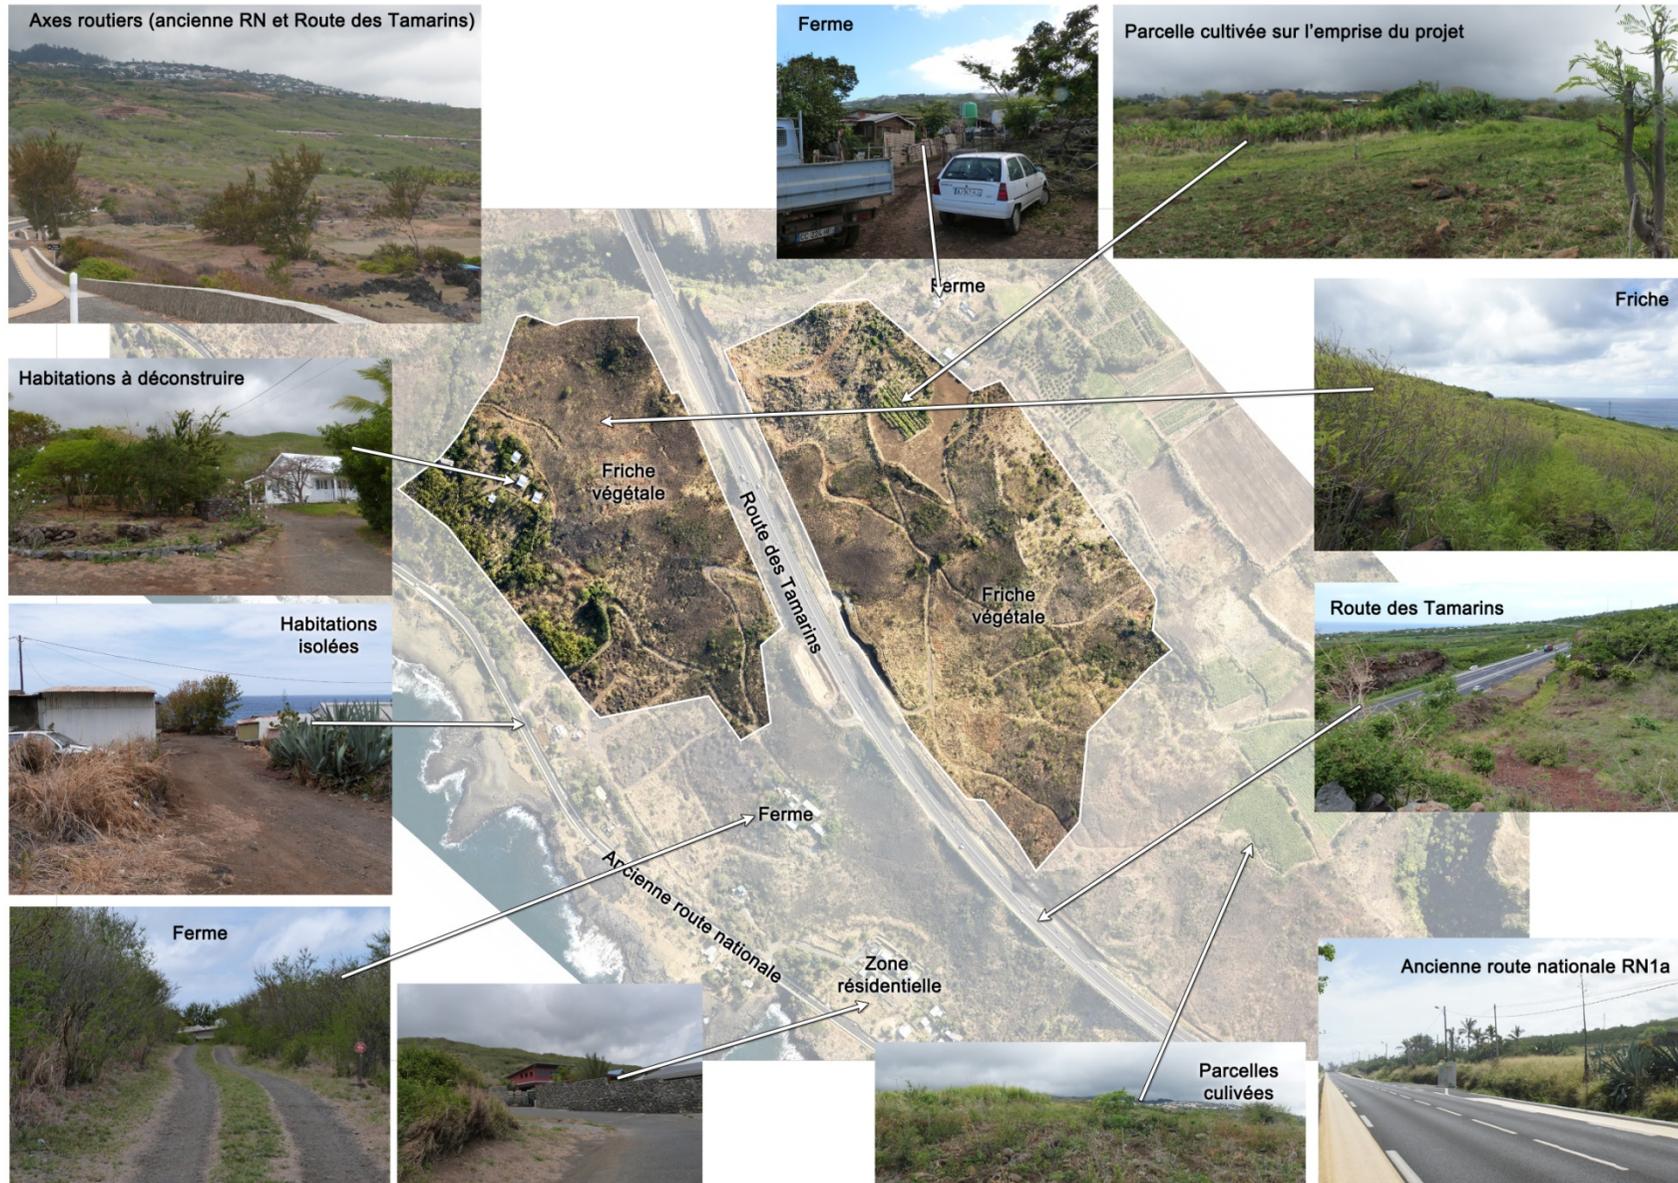
Planche 1 : Occupation du sol à proximité du projet de la carrière SCPR

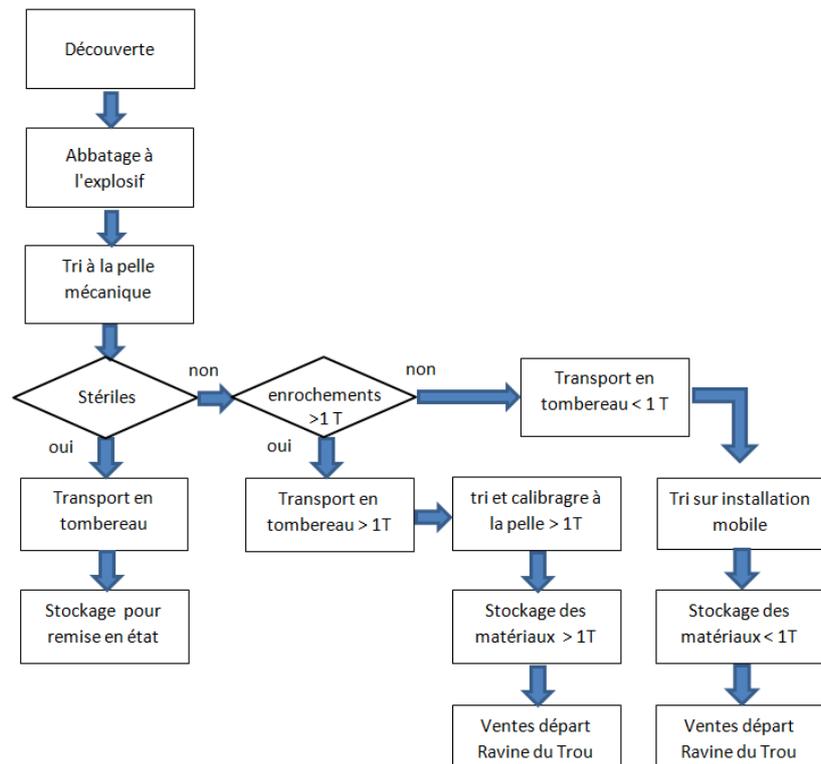
Le schéma d'exploitation se décompose de la manière décrite sur le synoptique ci-contre:

Le descriptif complet des matériels et équipements permettant d'exploiter la carrière est donnée au chapitre 6.5 du Dossier Administratif et Technique. Les installations sont réparties sur deux bases de traitement aménagées respectivement à proximité des deux zones d'extraction du projet.

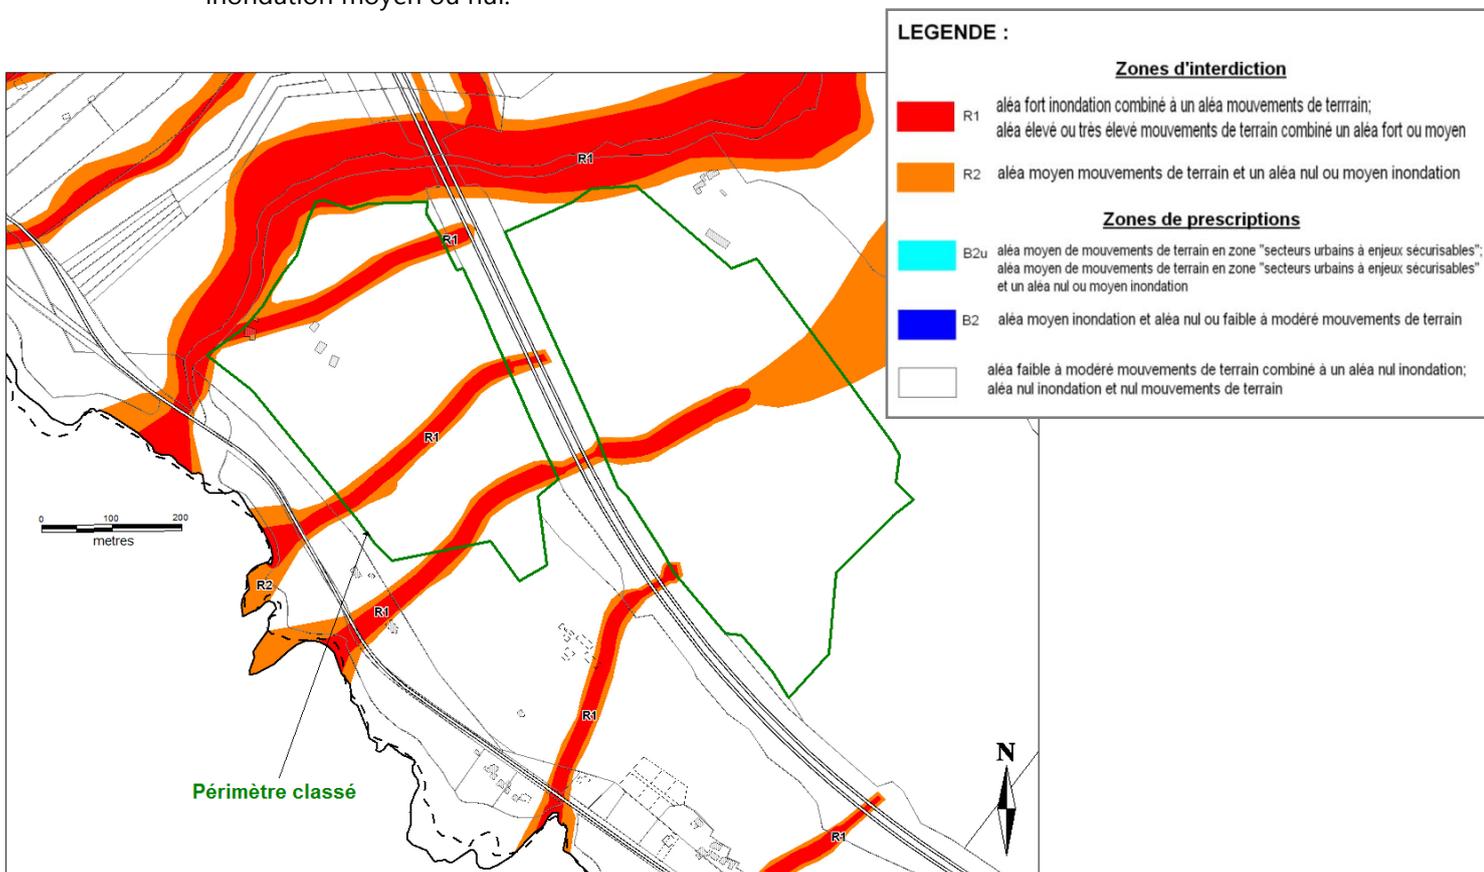
Planche 2 : Localisation du projet de carrière par rapport au PPRn

Le PPRn de la commune de Saint Leu classe certains secteurs du périmètre du projet en zones R1 et R2 :

- Zones R1 : zone concernée par les aléas très élevé ou élevé mouvements de terrain et / ou un aléa fort, moyen ou nul inondation
- Zones R2 : zones concernées par un aléa mouvement de terrain moyen et par un aléa inondation moyen ou nul.

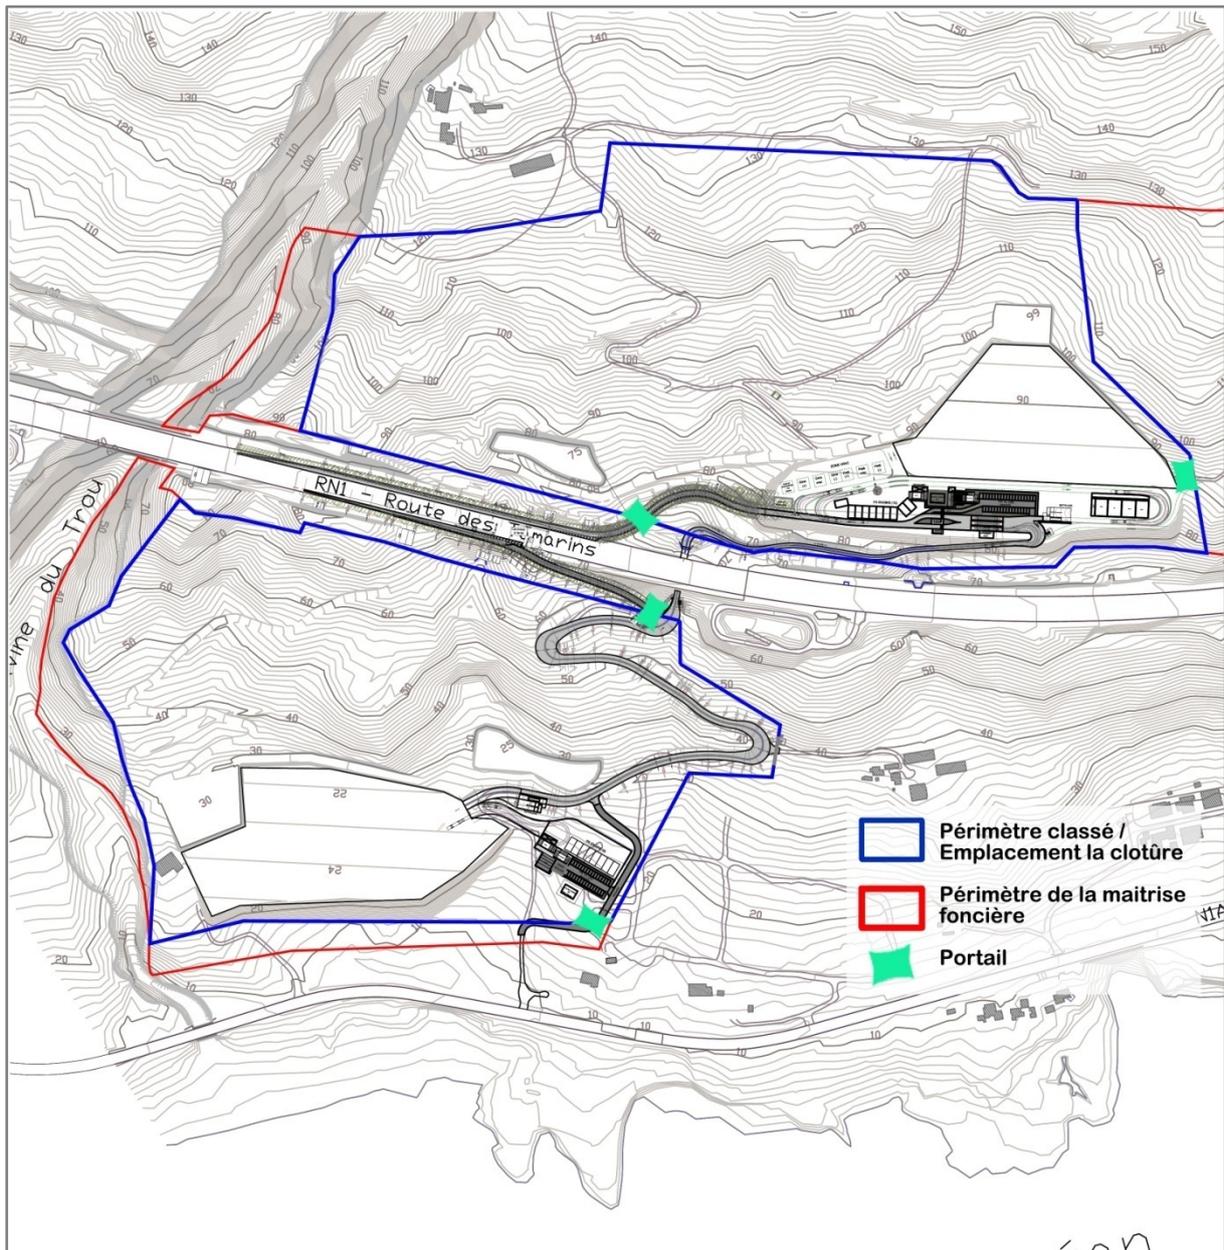
Planche 3 : Emplacement des clôtures de l'installation

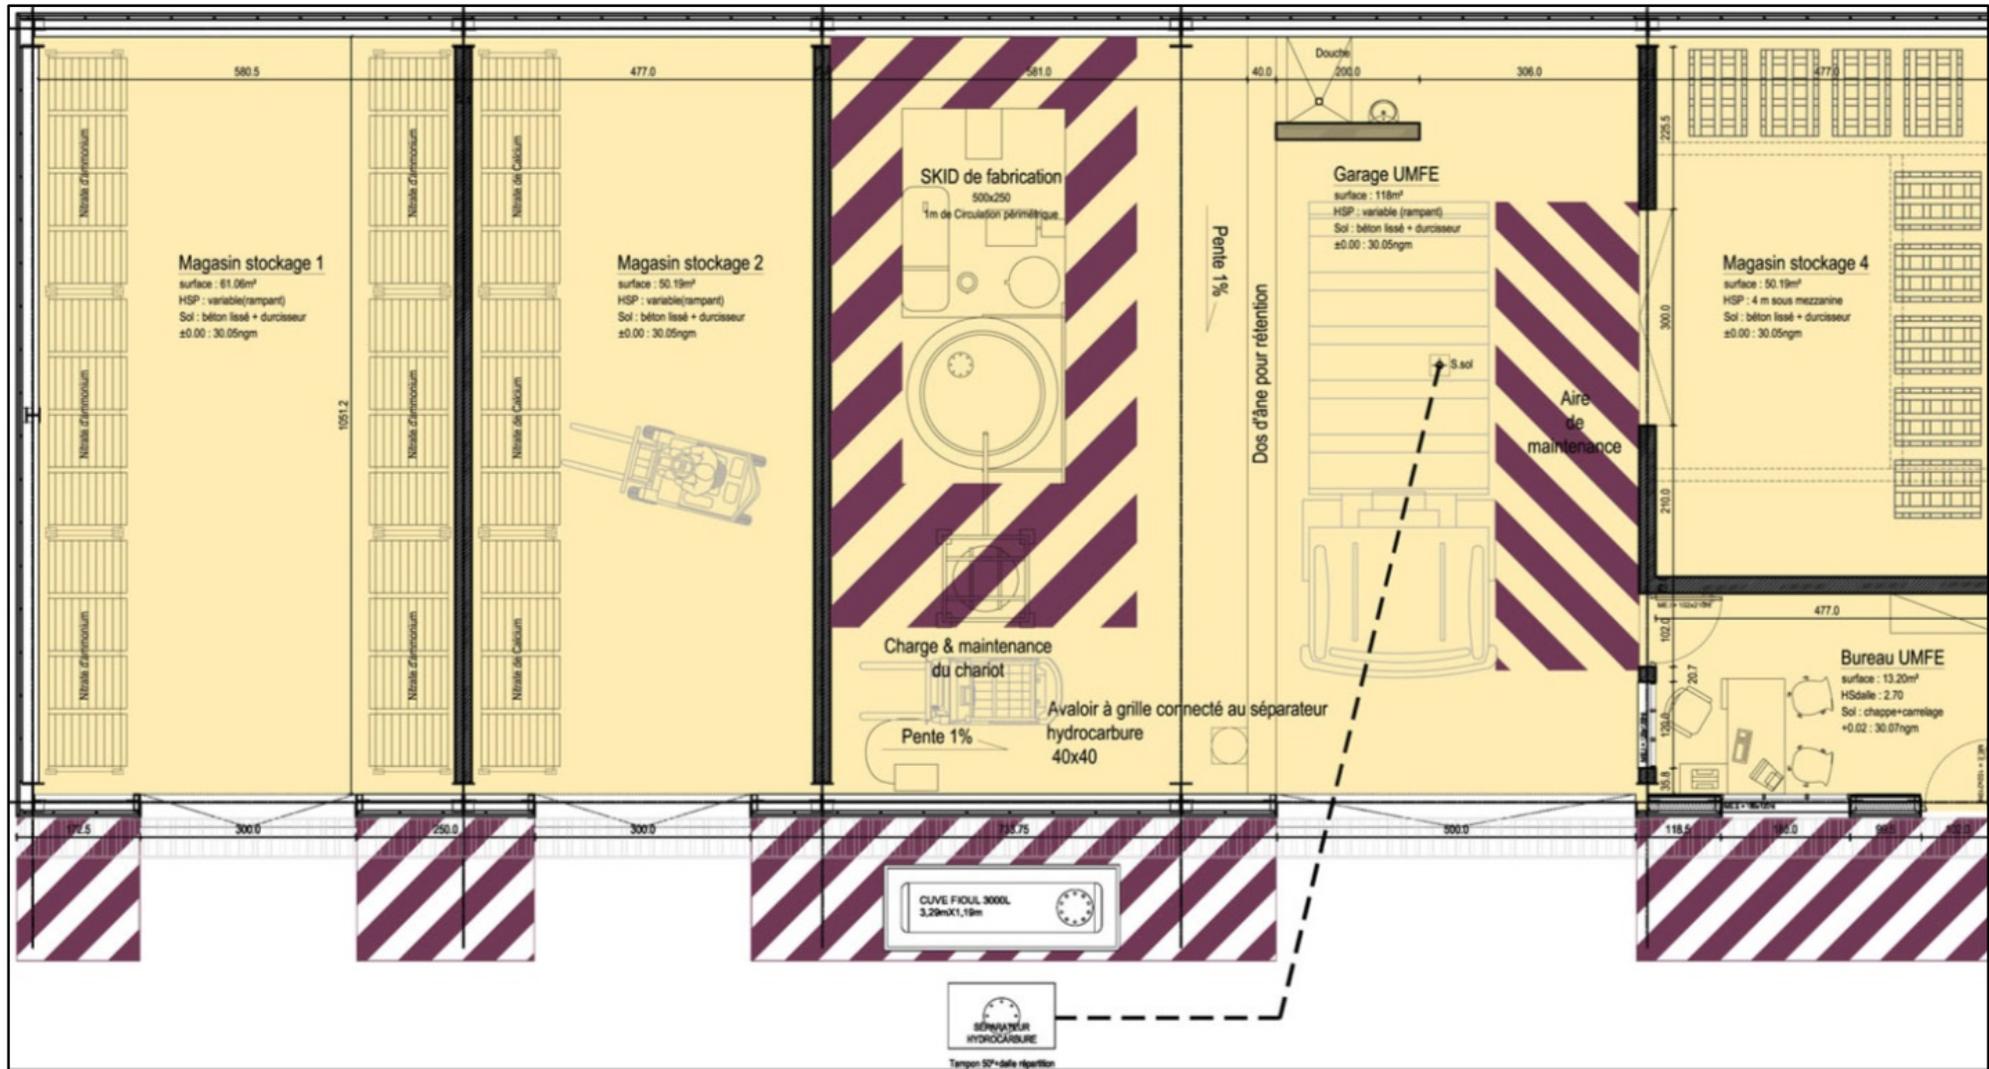
Planche 4 : Plan de principe d'organisation du bâtiment UMFE

Ce bâtiment sert également à la fabrication et au stockage de l'émulsion qui est par la suite chargée dans les Unité Mobile de Fabrication d'Explosifs (UMFE).

Le bâtiment est conçu dans le respect des dispositions prévues par les arrêtés du 18 décembre 2008 relatif aux prescriptions générales applicables aux installations classées soumises à déclaration sous la rubrique n° 4701.

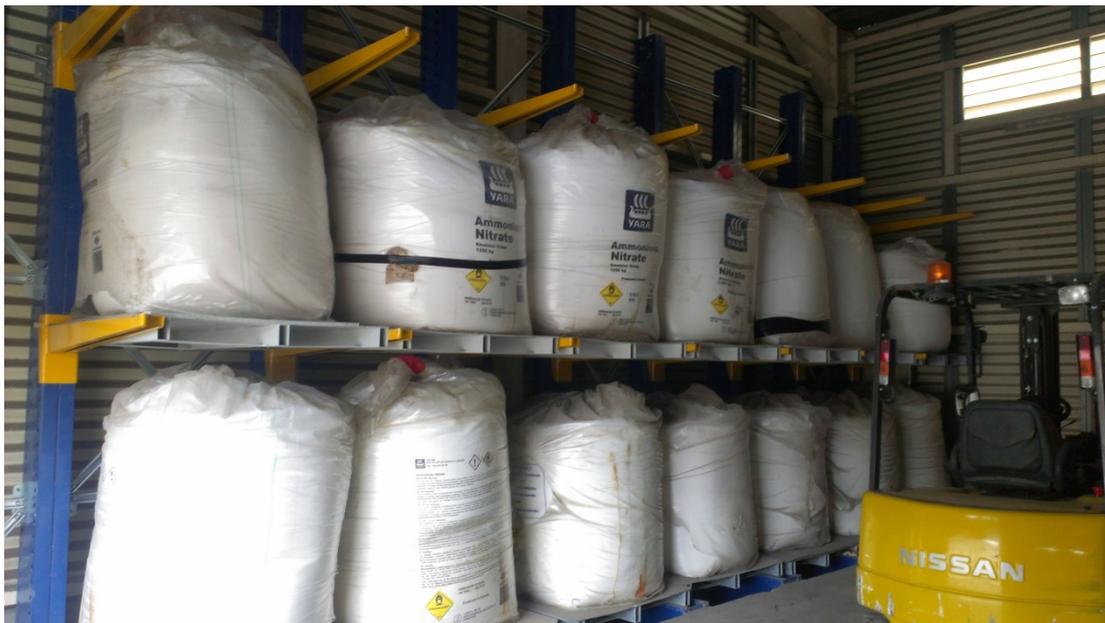
Son stockage est organisé en big bag à l'intérieur du bâtiment dans un espace dédié et isolé pouvant contenir jusqu'à 350 tonnes de nitrate d'ammonium.

Planche 5 : Exemple de stockage du nitrate d'ammonium en big bag

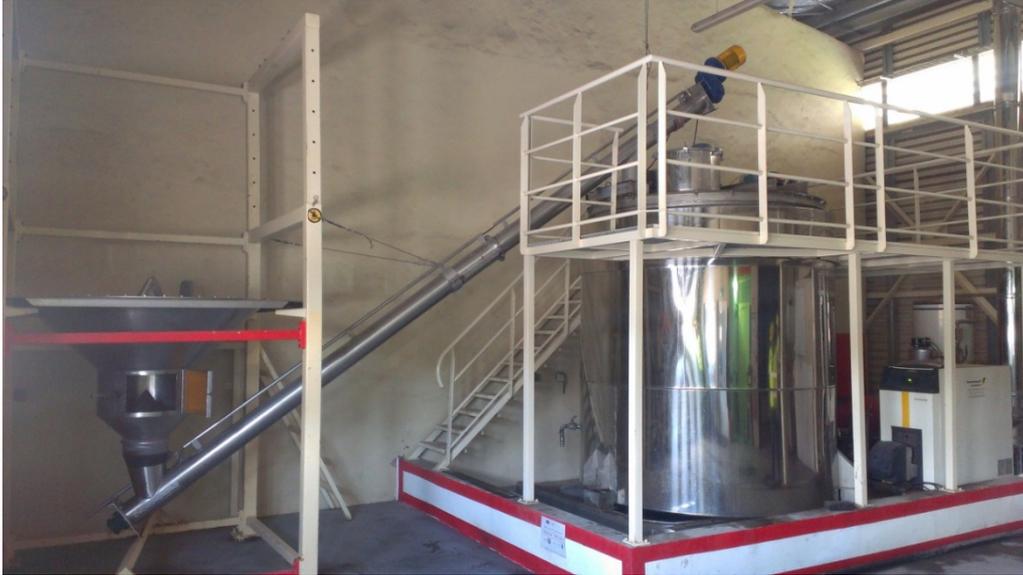
Elle est préparée dans une zone dédiée du bâtiment, par le biais d'une cuve de malaxage, sur une zone de rétention capable de reprendre 100% du volume de la cuve. La quantité stockée de solution chaude n'excédera pas 100 tonnes.

Planche 6 : Exemple cuve de préparation d'émulsion mère

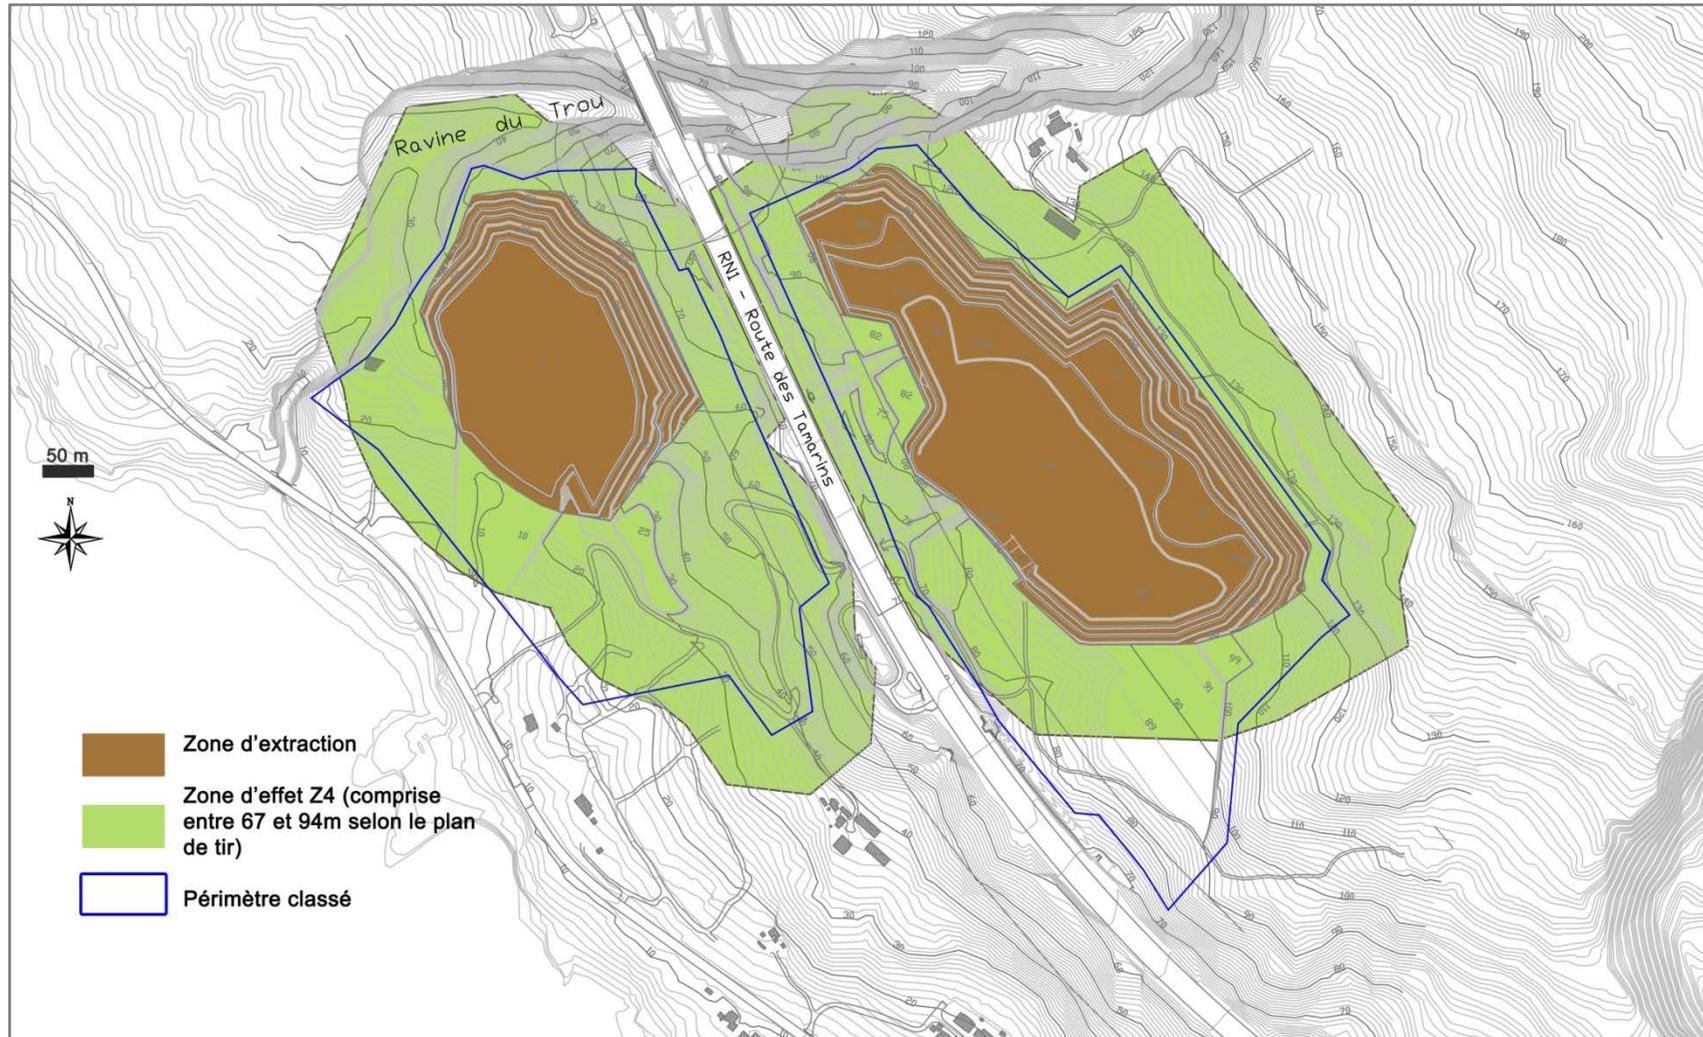
Planche 4 : Zone d'effet des tirs de mine

Zone d'effet	Distance de la zone d'effet Q30	Prescription de l'arrêté du 20 avril 2007	Conformité
Z1	15	Contenue dans le périmètre ICPE	Conforme
Z2	24	Contenue dans le périmètre ICPE	Conforme
Z3	46	Sont exclues les voies routières où le trafic est compris entre 200 et 2000 véhicules/j	Conforme
Z4	67	Sont exclus : <ul style="list-style-type: none"> - les constructions à usage d'habitation - les zones destinées à l'habitation - les locaux occupés par des tiers - les établissements recevant du public - les voies routières d'un trafic supérieur à 2000 véhicules/j - les infrastructures dommageables telles que les canalisations d'eau aérienne, les installations électriques hautes et moyennes tension, les réservoirs de liquides inflammables, les installations de production et de distribution d'air comprimé, ... 	Conforme
Z5	135	Sont exclus : <ul style="list-style-type: none"> - Les lieux de grands rassemblements - Les agglomérations denses - Les lieux de séjours pour personnes vulnérables - Les structures sensibles à la surpression (immeubles) 	Conforme

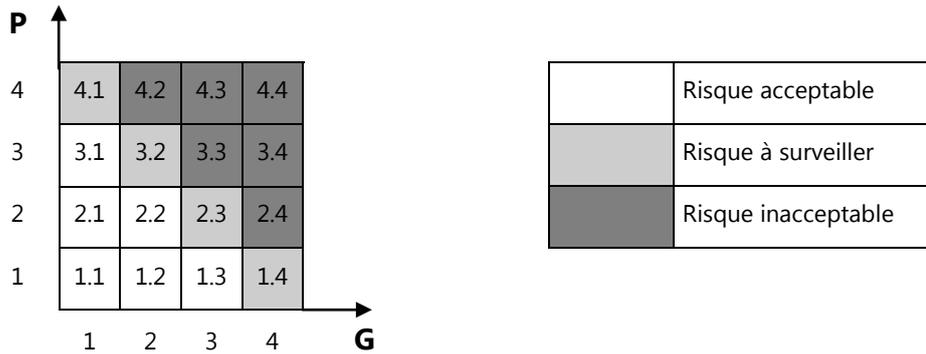
La criticité d'un risque est représentée par le couple (probabilité d'occurrence (P), gravité de ses conséquences (G)). Un graphe à deux axes (G, P) permet de lire cette grandeur.

Tableau 9 : Grille de détermination de la criticité

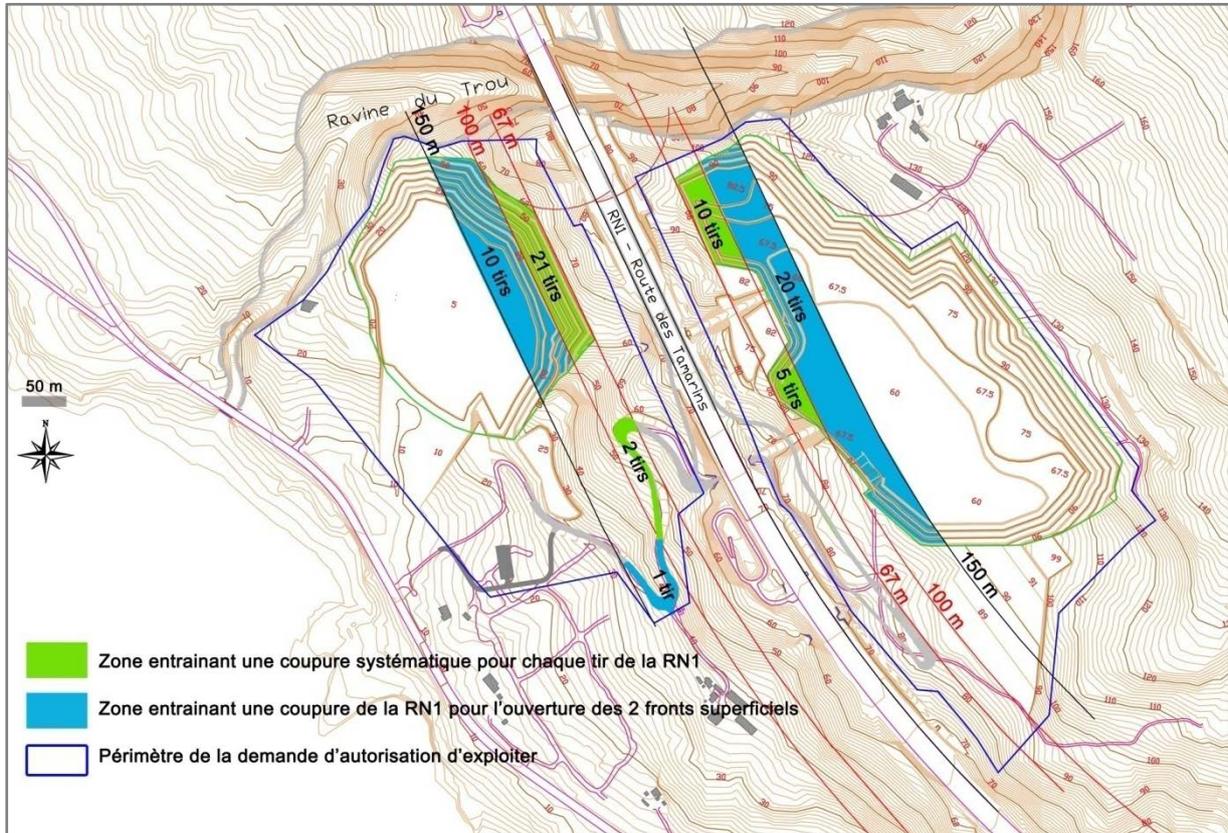
Les coupures de circulation sur la Route des Tamarins seront réalisées en période « creuse » entre 13h30 et 16h00. Elles seront réalisées sous la forme de ralentissements puis de relâchements de la circulation sous le contrôle de la Direction Régionale des Routes. Sur les 5 années d'exploitation, les coupures sont évaluées à une centaine soit 20 par an.

Planche 7 : Zonage des tirs soumis à micro-coupures des RN1
