Objet :	Dossier de Demande d'Autorisation d'Exploiter une carrière de matériaux alluvionnaires
Demandeur :

PREFABLOC AGRÉGATS
Localisation :	Chemin Patelin sur les parcelles BC n°58, 60, 61, 81, 142, 269, 270, 273, 274, 275, 276 et AZ n°934 à 938 de la commune de Saint-André (97440)
Référence EMC ² :	n°D204
Référence devis	N°300V2/2015
Date :	Avril 2019

Tome 3 : Etude de dangers

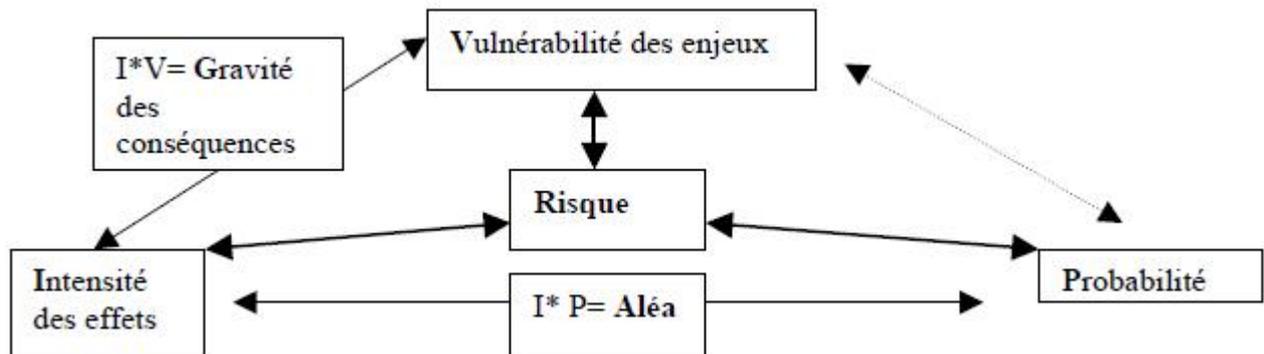
- Intensité x Vulnérabilité = Gravité des dommages ou conséquences
- Intensité x Probabilité = Aléa
- Risque = Intensité x Probabilité x Vulnérabilité
= Aléa x Vulnérabilité = Conséquences x Probabilité

Dans les analyses de risques et les études de dangers, le risque est généralement qualifié en Gravité (des Conséquences)/Probabilité, par exemple dans une grille PxG, alors que pour les PPRT, il l'est selon les deux composantes Aléa/Vulnérabilité (par type d'effet : thermique, toxique, surpression et projection).

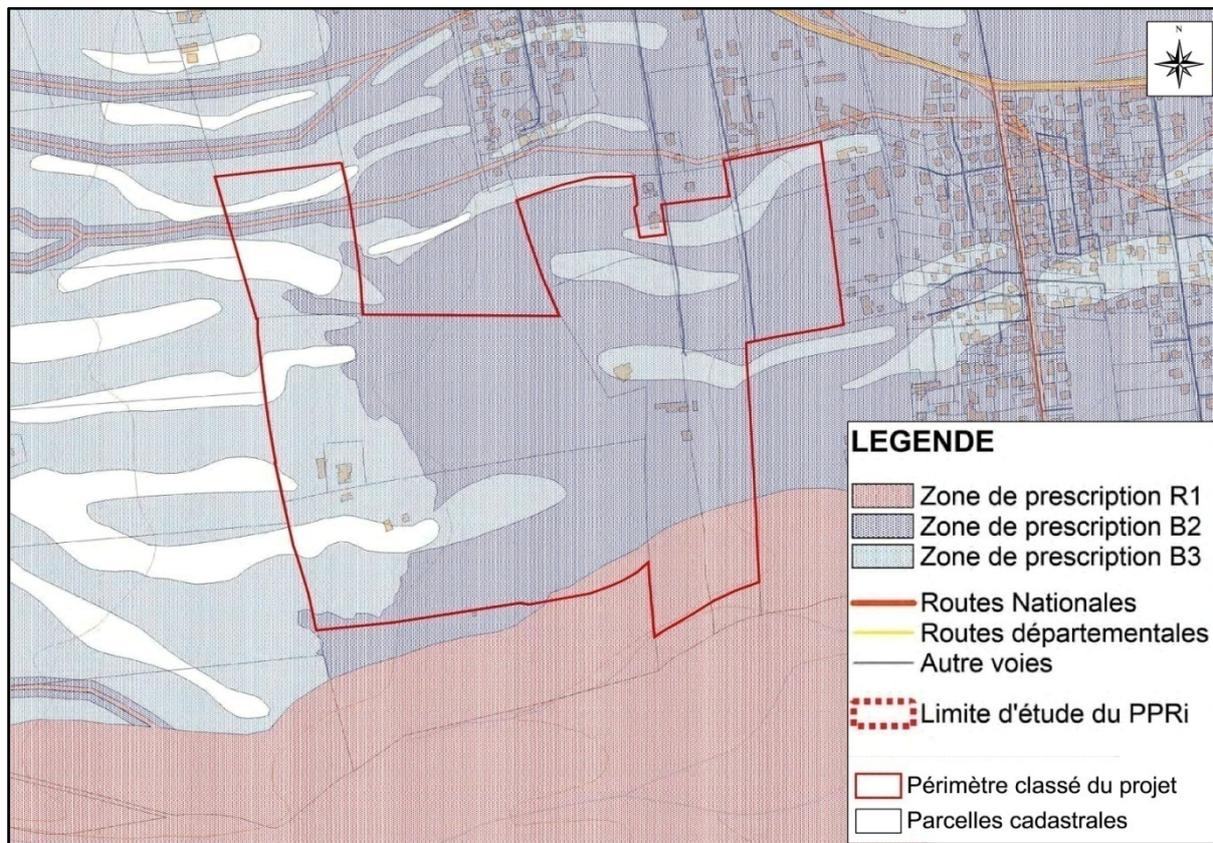
D'après le PPRI actuellement en vigueur, le périmètre classé est concerné par des aléas faibles, moyens et forts, qui se traduisent par des zones identifiées R1, B2 et B3.

Le règlement se rapportant aux zones R1, B2 et B3 n'interdit pas les activités d'extraction des matériaux. L'activité de traitement des matériaux et le stockage de produits polluants est cependant interdit en zone R1 et doivent être implantés au dessus de la cote de référence pour les zones B2 et B3.

Planche 1 : Localisation du périmètre classé du projet vis-à-vis du zonage réglementaire du PPRi de la commune de Saint-André en vigueur

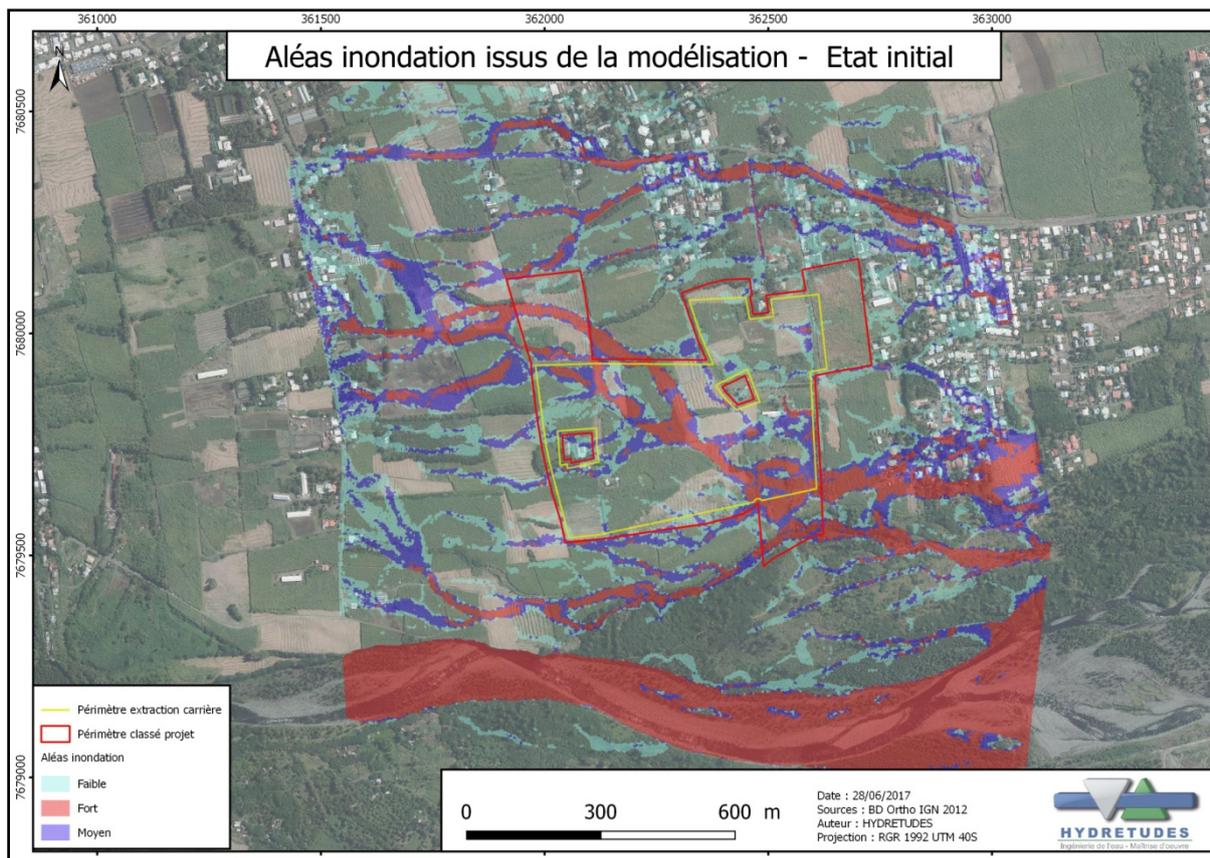
- La Rivière du Mât ne déborde pas en rive gauche. Un front de débordement est constaté en rive droite qui retourne dans la rivière quelques centaines de mètres plus en aval.

- Les résultats de la modélisation hydraulique 2D diffèrent du zonage aléa inondation dans la localisation des axes d'écoulement principaux (notamment celui traversant les parcelles du projet) ainsi que par le degré de l'aléa (généralement plus élevé dans le zonage inondation). On ne retrouve cependant pas les axes d'écoulement dans le zonage règlementaire du PPR en vigueur puisque la majeure partie des parcelles du projet sont soumis à un aléa moyen.

Planche 2 : Aléas de ruissellement évalué selon le PPRi de Saint-André à partir des résultats des modélisations (Source : HYDRETUDES)

Pour affiner la détermination du risque d'inondation sur le secteur du projet, une étude de précision a été réalisée par le cabinet HYDRETUDES, dont le rapport est disponible en Annexe 4 - pièce 5. Les modélisations d'un évènement pluvieux d'occurrence centennale a permis d'identifier un zonage différent de celui du PPRi de la commune de Saint-André (Cf. Planche suivante).

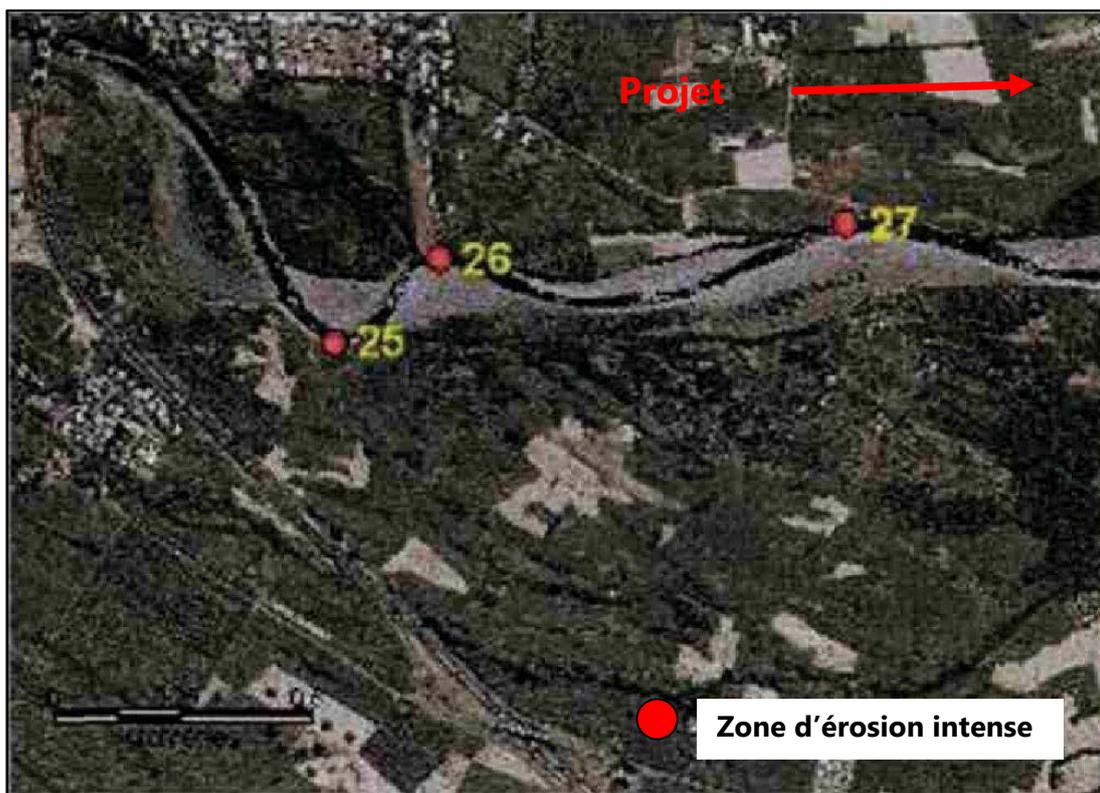
Planche 3 : Localisation des sites d'érosion intense à proximité du projet (Source : BRGM 2008)

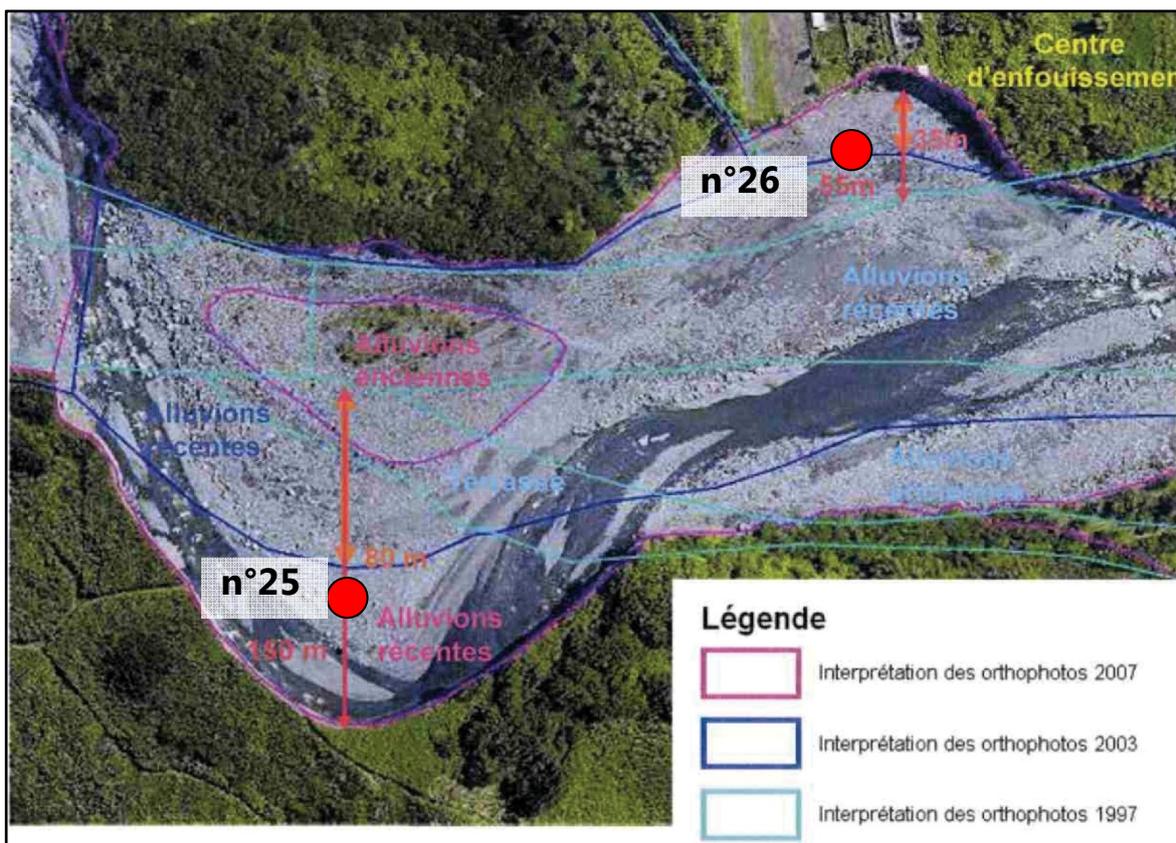
Planche 4 : Evolution des zones d'érosion intense n°25 et n°26 entre 1997 et 2007 (Source : BRGM 2008)

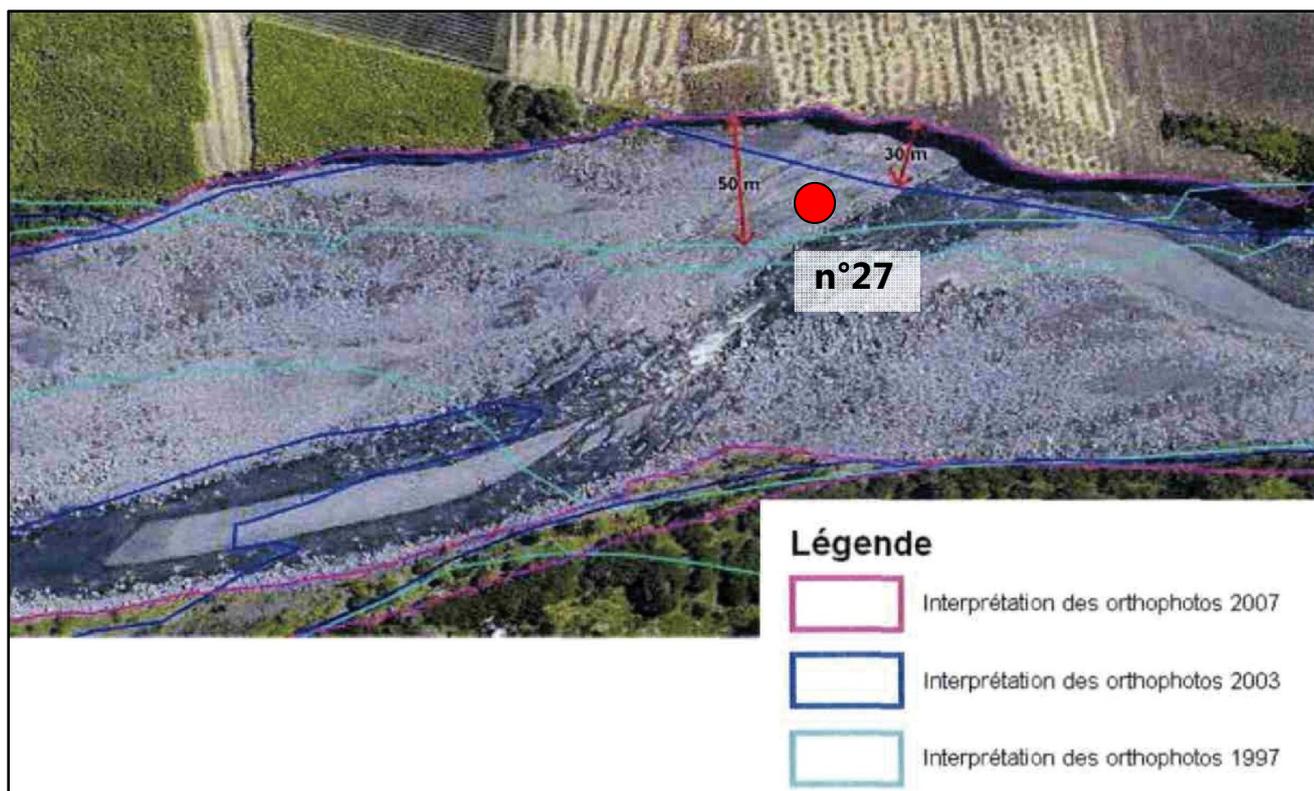
Planche 5 : Evolution de la zone d'érosion intense n°27 entre 1997 et 2007 (Source : BRGM 2008)

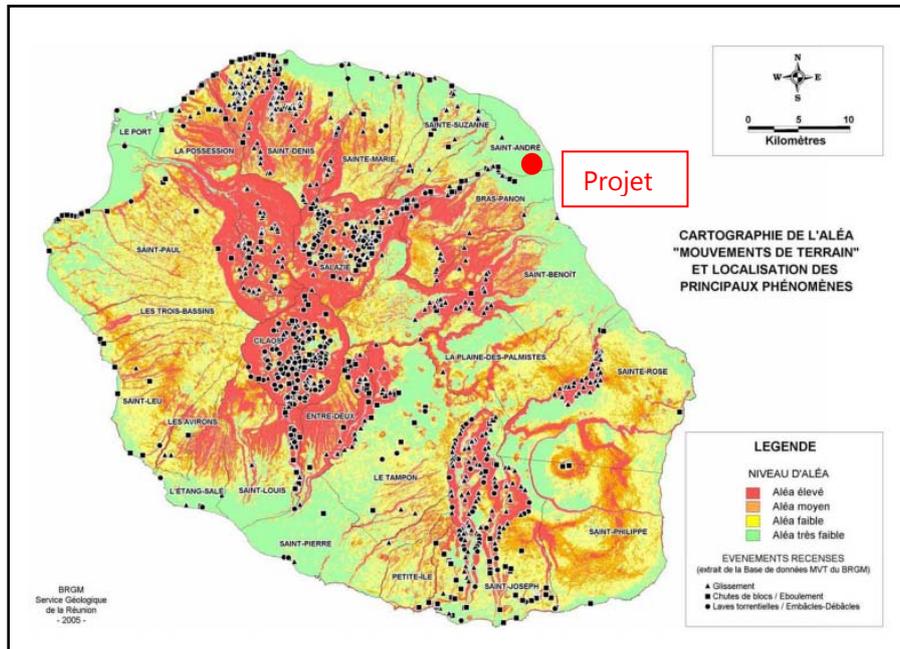
Selon l'Atlas des risques naturels de la Réunion, le projet se situe dans une zone globalement d'aléa très faible.

Planche 6 : Cartographie de l'aléa mouvement de terrain à la Réunion (Source : BRGM)

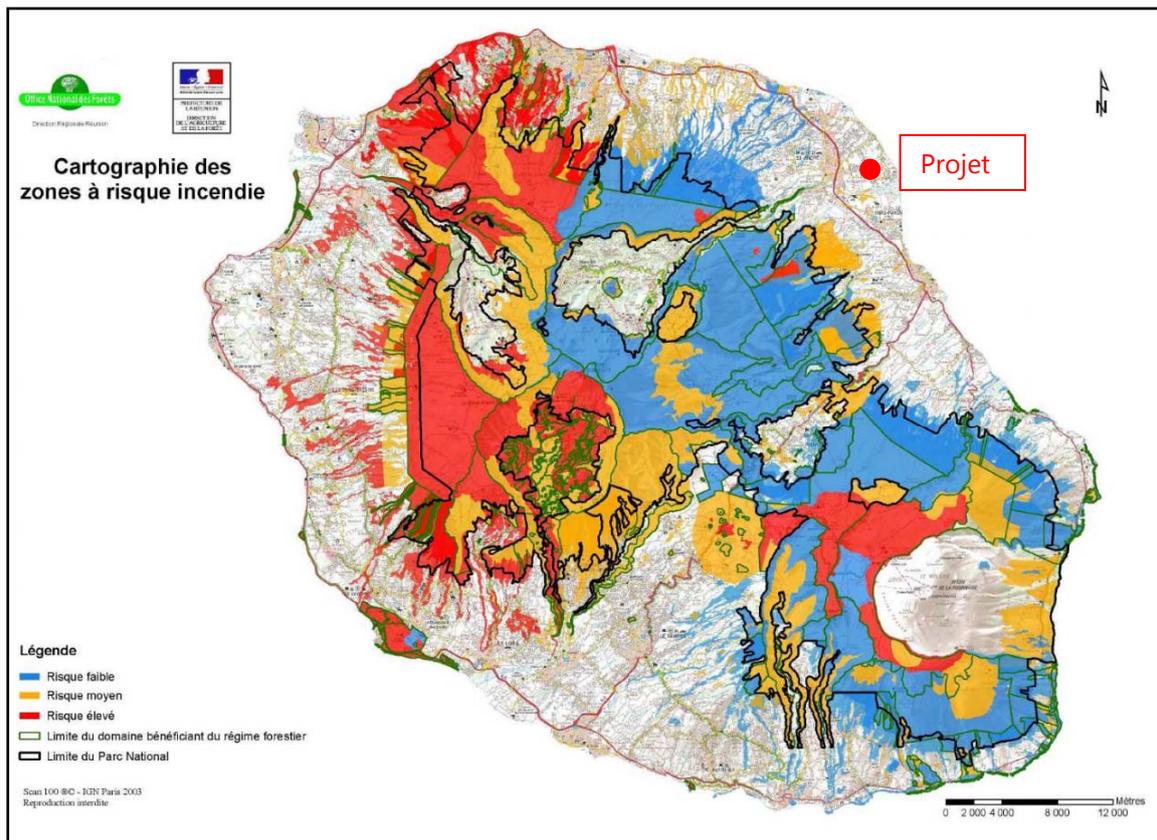
L'aire d'étude n'est pas sujette aux feux de forêts, de par sa localisation : faible altitude et surtout dans la microrégion Est, la plus arrosée de l'île. De plus, d'après le Plan Départemental de Protection des Forêts Contre les Incendies (PDPFCI), le secteur du projet est situé en dehors des zones à risque incendie.

Planche 7 : Cartographie de l'aléa feux de forêt (Source : PDPFCI, 2009)

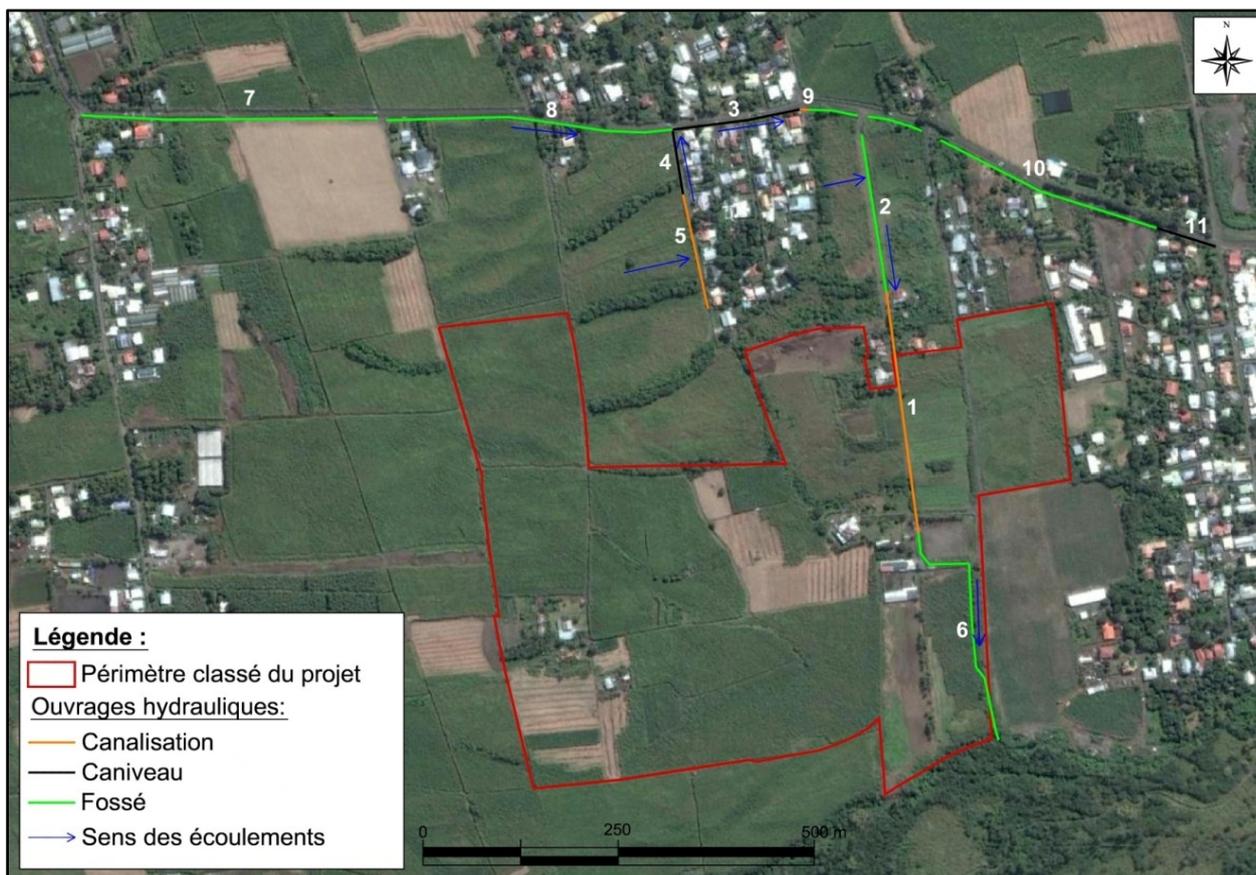
Concernant les eaux pluviales, plusieurs ouvrages hydrauliques sont présents sur la zone mais un seul concerne le périmètre classé du projet. Il s'agit d'un ouvrage cadre enterré qui longe la voie communale jusqu'à l'habitation de l'agriculteur afin d'évacuer les eaux provenant du fossé en amont, vers la rivière du Mât (Ouvrage n°1 sur la planche suivante).

Planche 8 : Ouvrages hydrauliques sur la zone d'étude

Cependant cet ouvrage a été réalisé sans étude préalable, à la suite de nombreuses plaintes d'habitants se retrouvant inondés en période estivale. En conséquence, il présente de nombreuses anomalies tant au niveau de son dimensionnement que de son efficacité à évacuer les eaux.

Il en est de même pour les ouvrages 4 et 5 (Planche 8 : Ouvrages hydrauliques sur la zone d'étude) qui ont été construits à la suite de plaintes pour cause d'inondation.

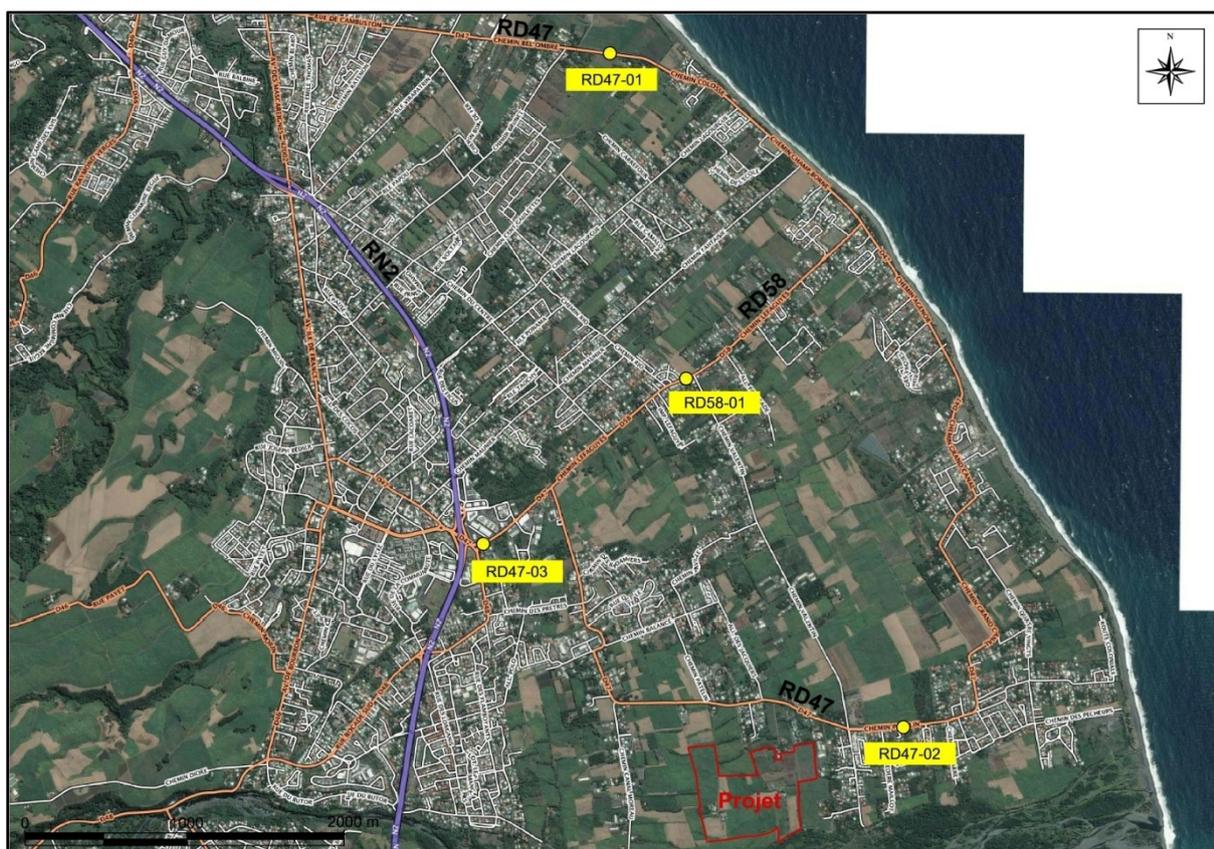
Planche 9 : Réseau routier présent dans le secteur du projet de la carrière du Chemin Patelin

Après une stagnation entre 2011 et 2014, le trafic journalier moyen annuel sur la RN2 entre Bras-Panon et Saint-André a fortement augmenté en 2015 avec 54 300 passages par jours soit +8% par rapport à 2014. Cette augmentation se poursuit ensuite pour atteindre 55 500 passages par jour en 2017. L'augmentation peut se traduire par un développement plus important de la zone est du département de la Réunion depuis 2015.

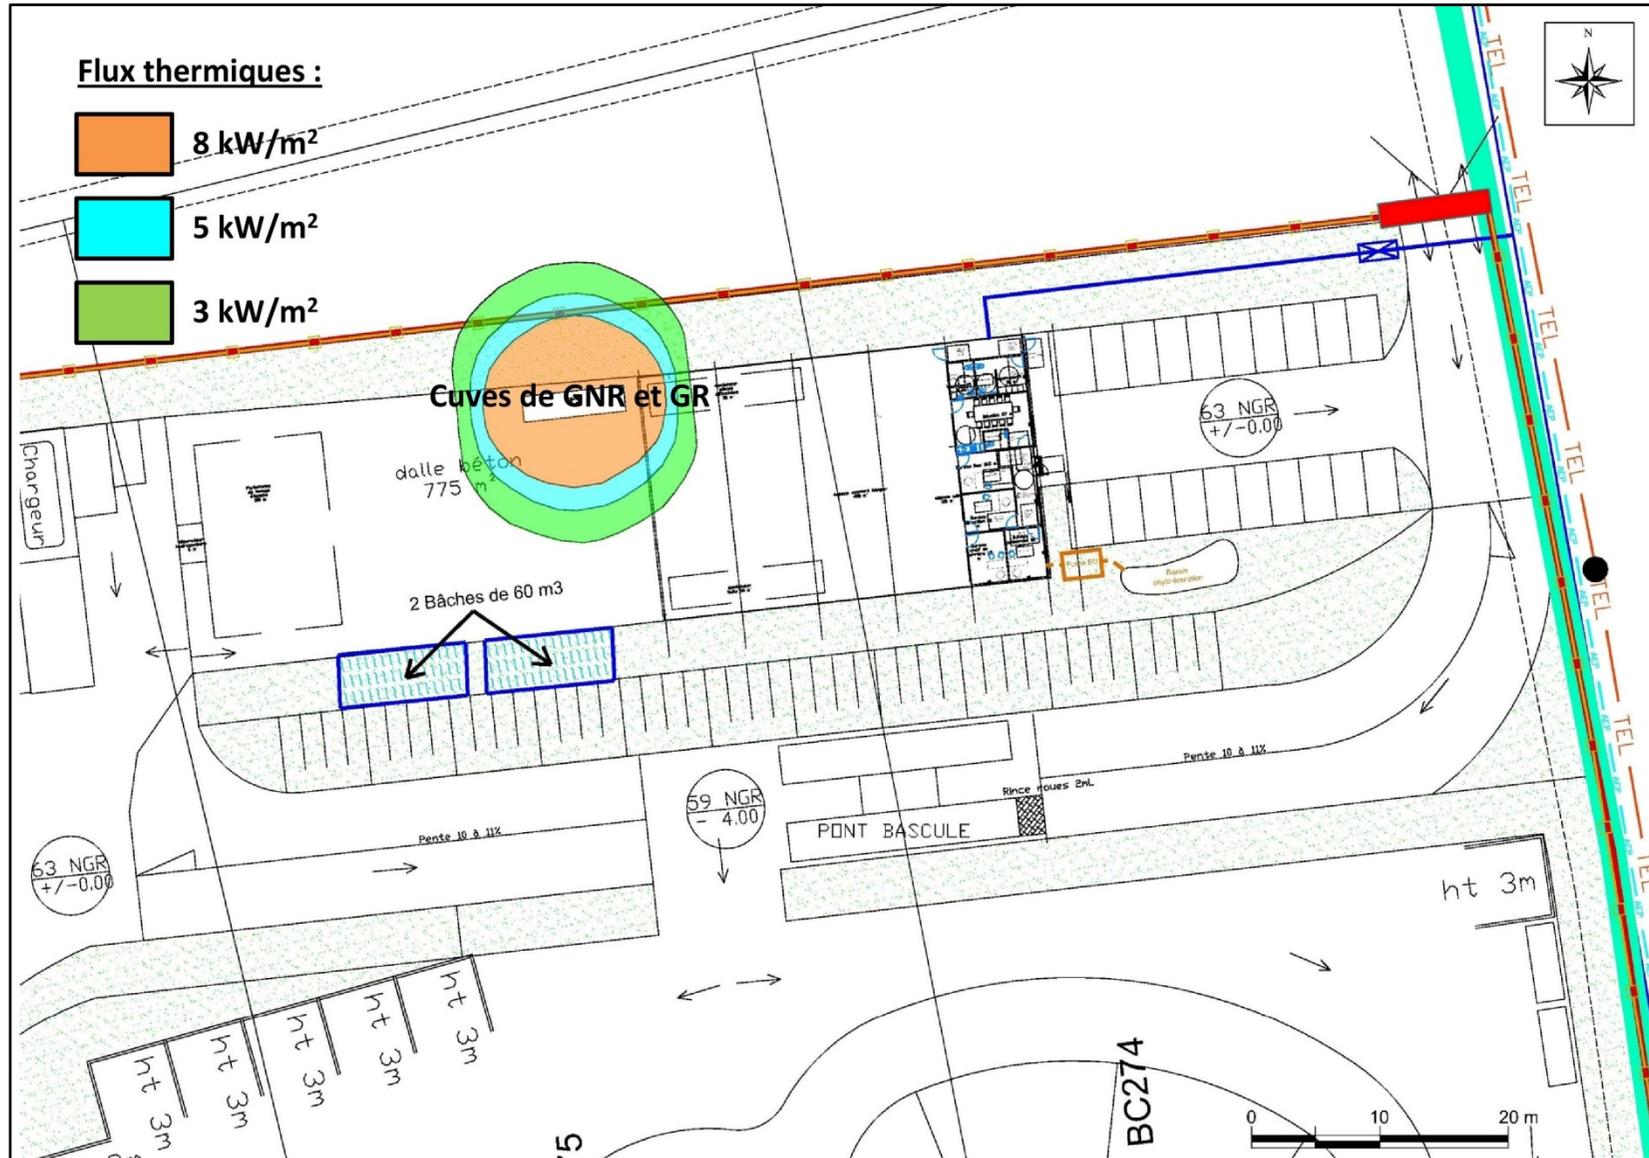
La modélisation des flux thermiques d'un incendie sur les cuves de GNR et de GR est présentée en planche suivante.

Planche 10 : Flux thermiques d'un incendie sur le stockage de Carburant (sans mesure de limitation des flux)

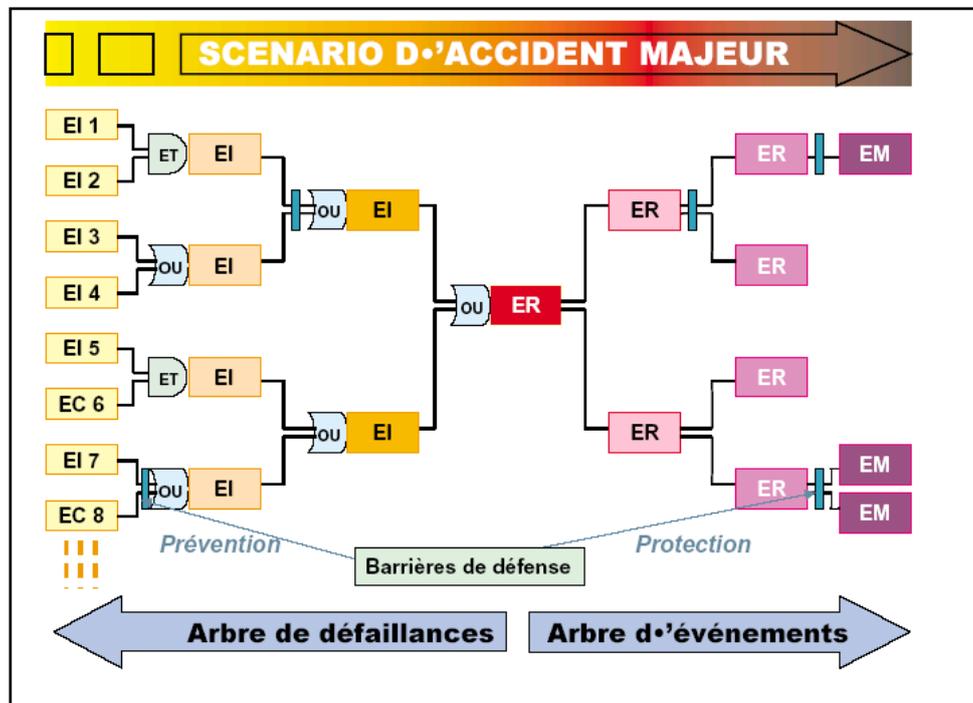
Principe : Le nœud papillon est un outil qui combine un arbre de défaillances et un arbre d'événements. Il peut être représenté sous la forme suivante :

Planche 12 : Principe du nœud papillon

Le point central du nœud papillon, appelé ici Événement Redouté Central, désigne généralement une perte de confinement ou une perte d'intégrité (décomposition). La partie de gauche du nœud papillon s'apparente à un arbre de défaillances s'attachant à identifier les causes de cette perte de confinement. La partie droite du nœud papillon s'attache à déterminer les conséquences de cet événement redouté central tout comme le ferait un arbre d'événements.

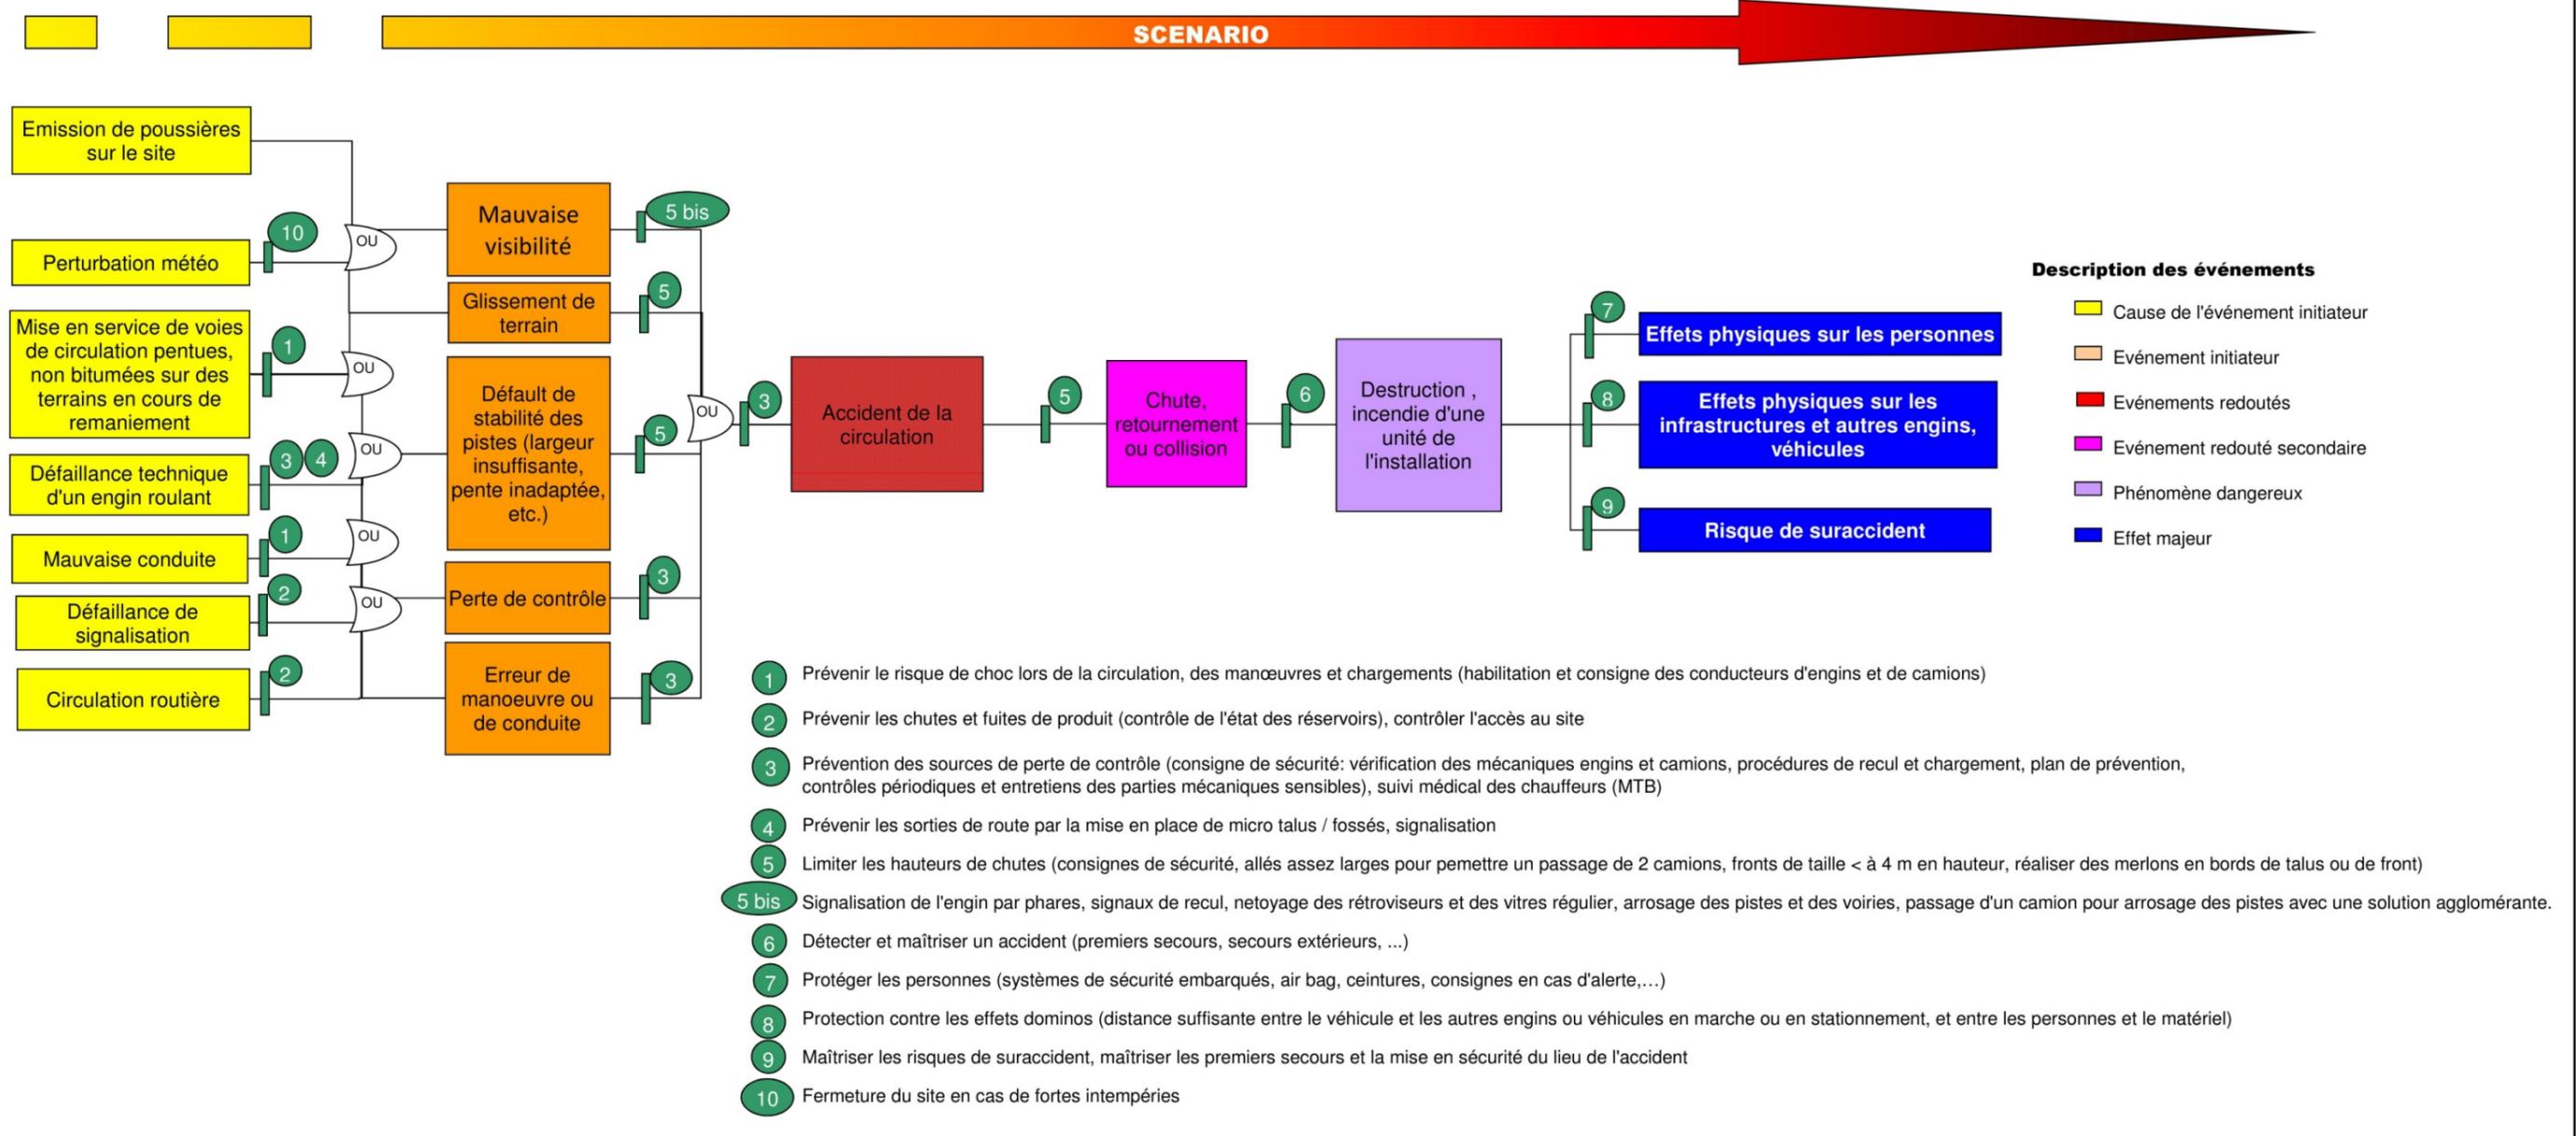
Le nœud papillon présenté ci-après concerne le seul risque « à surveiller » à l'issue de l'analyse des risques : le scénario « accident de circulation ».

Nœud papillon : Scénario accident de la circulation, site de la carrière du Chemin Patelin de la société PREFABLOC AGREGATS

Planche 13 : Présentation du scénario « accident de la circulation » sous la forme de nœud papillon

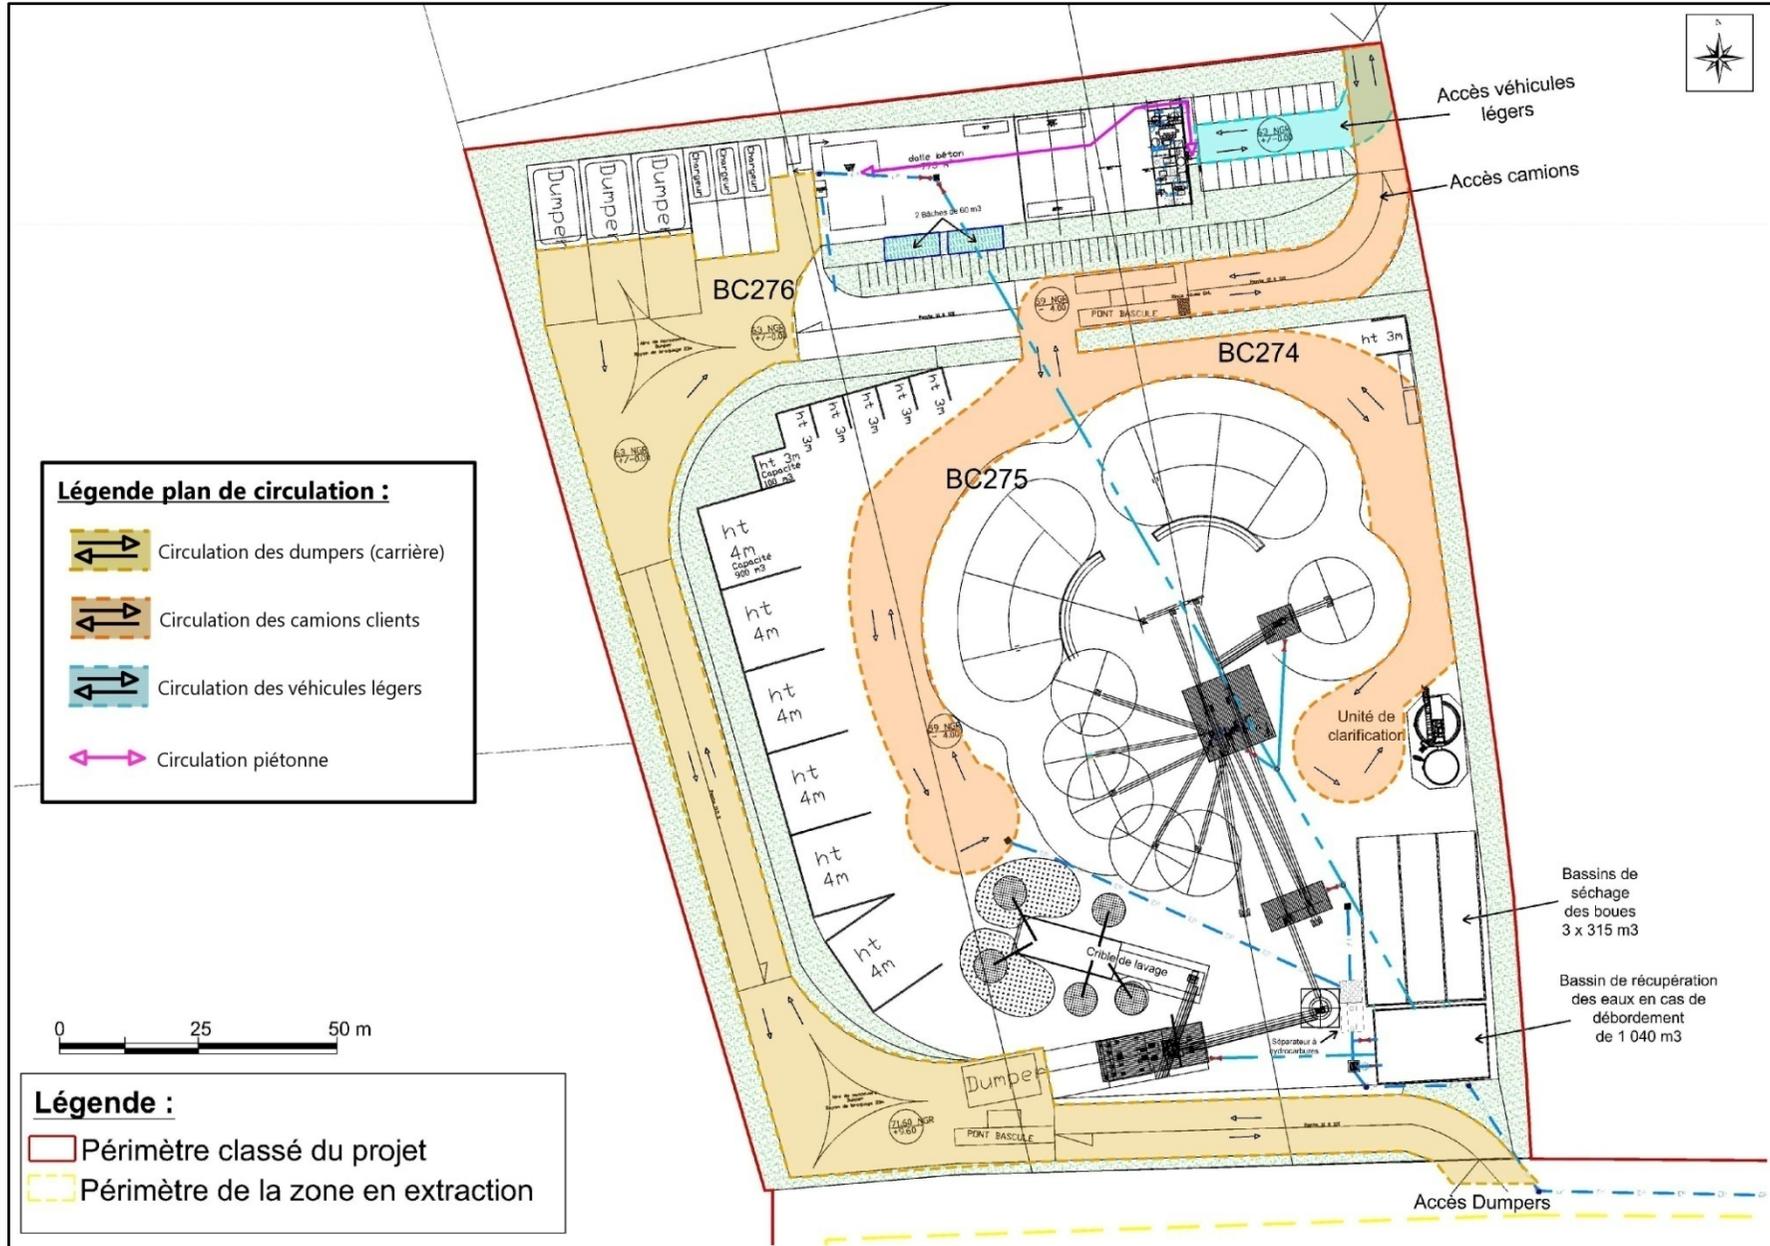
Les personnes extérieures au site, tels que les agriculteurs propriétaires pourront accéder à leurs terrains sans traverser la zone où se situe l'installation fixe de traitement de matériaux. De plus, durant toute la durée de l'exploitation du site, la circulation des engins de carrière sera dissociée de la circulation des engins agricoles sur les terrains remis en état, et ce afin d'éviter tout risque de collision.

Planche 14 : Plan de circulation sur le site de l'installation de traitement des matériaux
