Objet :	Demande d'autorisation environnementale pour l'extension et la modification des modalités d'exploitation, d'une carrière, d'une installation mobile de traitement des matériaux et d'une station de transit
Demandeur :

Société EGATA TREPORT RAMASSAMY SAMELOR
Localisation :	  Lieu-dit « Les Buttes du Port », parcelles section AX n°93, 43 et 152 de la commune du Port (97420)
Référence EMC2 :	N°D379
Référence devis	N°589/2021
Date :	Juillet 2022

Etude de Dangers

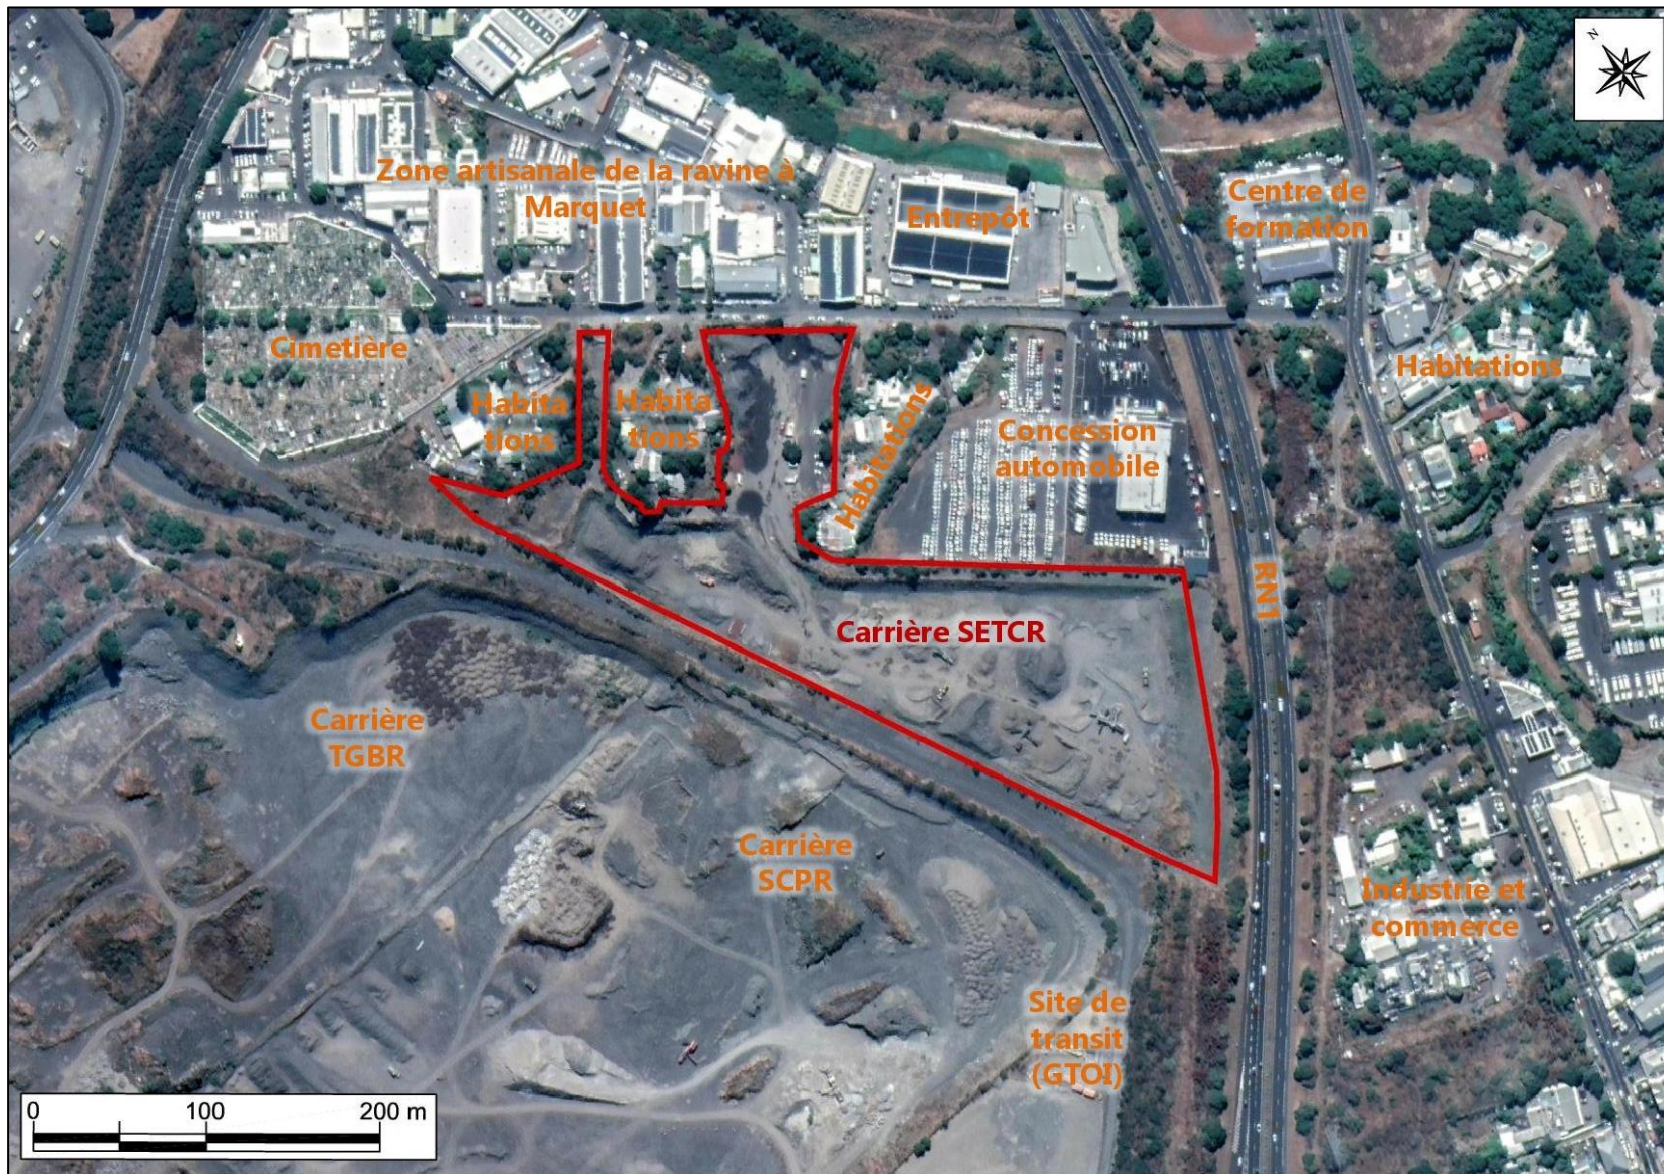
Planche 1 : Urbanisation et activités à proximité du site de la SETCR

- à l'ouest de l'autre côté de la voie de la ZAP, les zones des sociétés TERALTA Granulat Béton Réunion (TGBR) et de la Société de Concassage et de Préfabrication de la Réunion (SCPR) en cours d'extraction,
- au sud-ouest, l'installation de transit de la société Grands Travaux de l'Océan Indien (GTOI)
- au nord-est la rue Patrice LUMUMBA,
- au nord-ouest le cimetière,
- au sud-est la Route Nationale n°1.

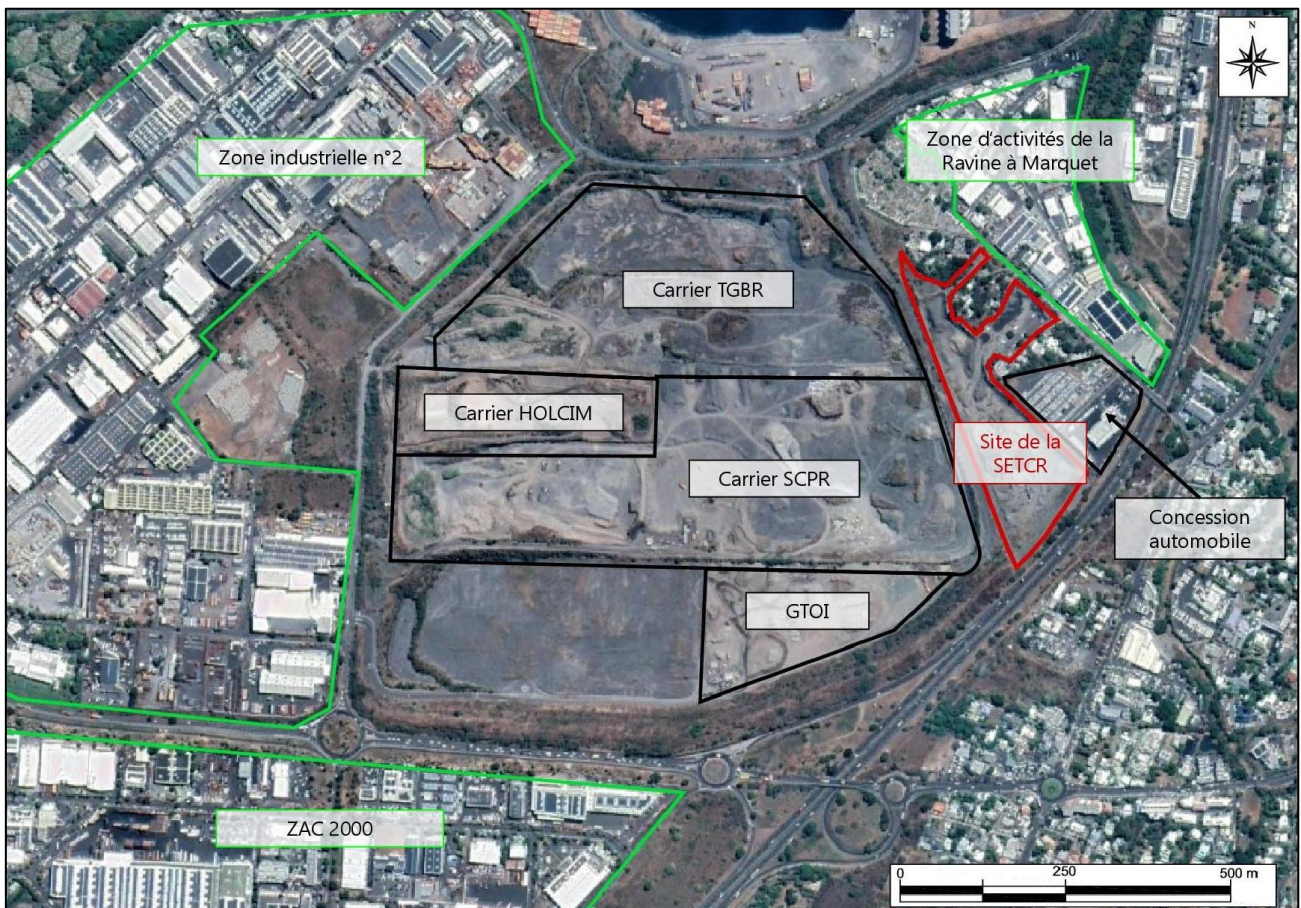
Planche 8 : Activités industrielles à proximité immédiate de la carrière

Ces établissements ne présentent pas de risque particulier pour la carrière et ses installations en raison des activités exercées (exploitation de matériaux alluvionnaires, transit de matériaux inertes, Fabrication de structures métalliques et de parties de structures etc.) et de l'éloignement géographique de leurs installations par rapport au site.

De plus, aucune information d'éventuelles zones d'effet affectant ces sites n'ont été recensées. Du fait de leur distance avec la carrière, le risque présenté par l'industrie est négligeable.

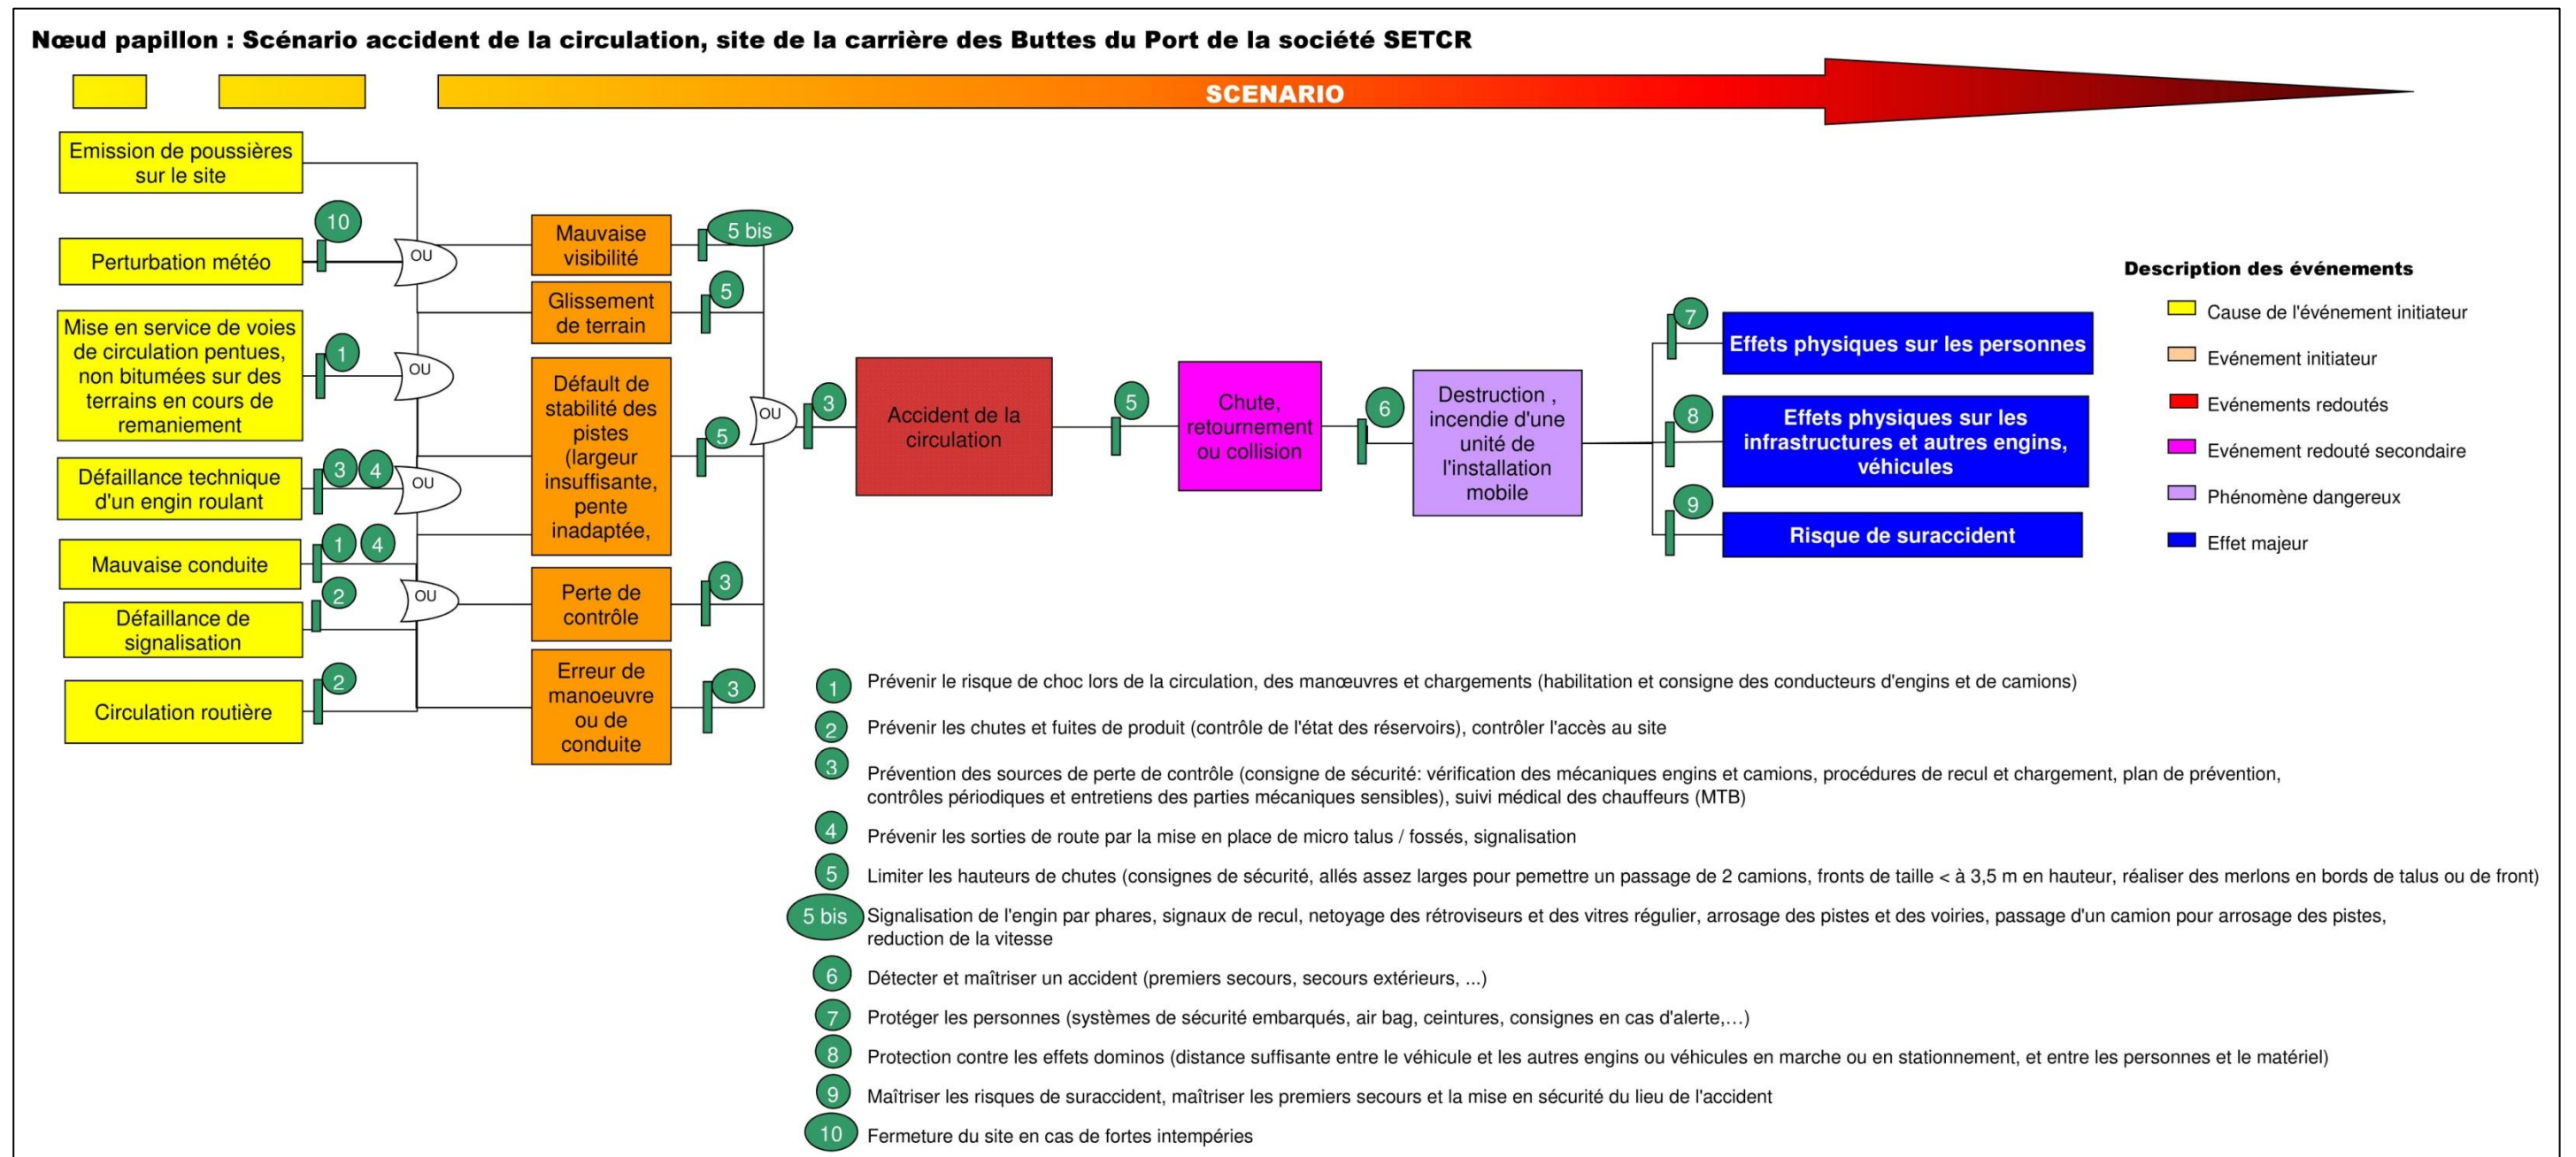
Planche 12 : Présentation du scénario « accident de la circulation » sous la forme de nœud papillon

Le nœud papillon présenté ci-après concerne le seul risque « à surveiller » à l'issue de l'analyse des risques : le scénario « accident de circulation ».
