DEMANDE D'AUTORISATION ENVIRONNEMENTALE

Ouverture d'une carrière de matériaux alluvionnaires

« ETUDE DE DANGERS »

Carrière de « Pierrefonds 4 »

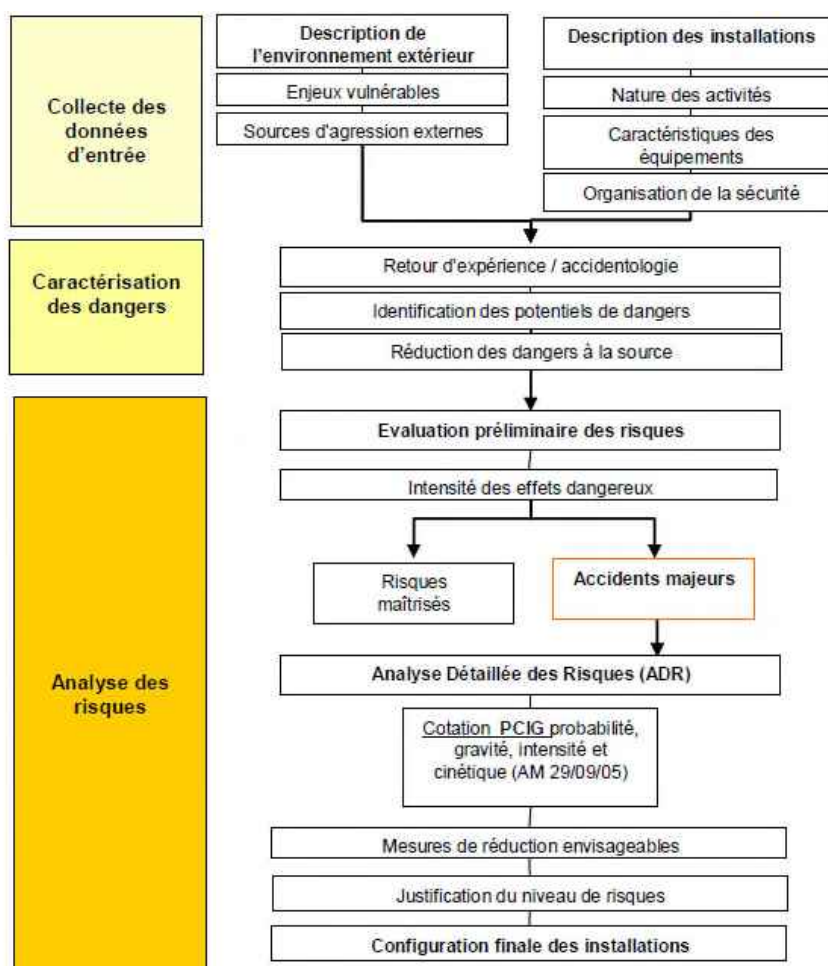
La méthodologie globale de l'étude de dangers suivra le synoptique ci-après et les références méthodologiques et réglementaires synthétisées dans le § 11 et dont les renvois seront énoncés au fil de l'étude entre crochets.

La première étape de l'étude consistera donc à **décrire le site du projet de carrière et son environnement**. Puis, les **potentiels de dangers** de la future carrière seront identifiés et caractérisés à partir de l'analyse de l'accidentologie de la profession, du retour d'expérience de l'exploitant et de l'inventaire exhaustif des dangers associés aux matériels et matières stockés, produits ou utilisés sur la carrière.

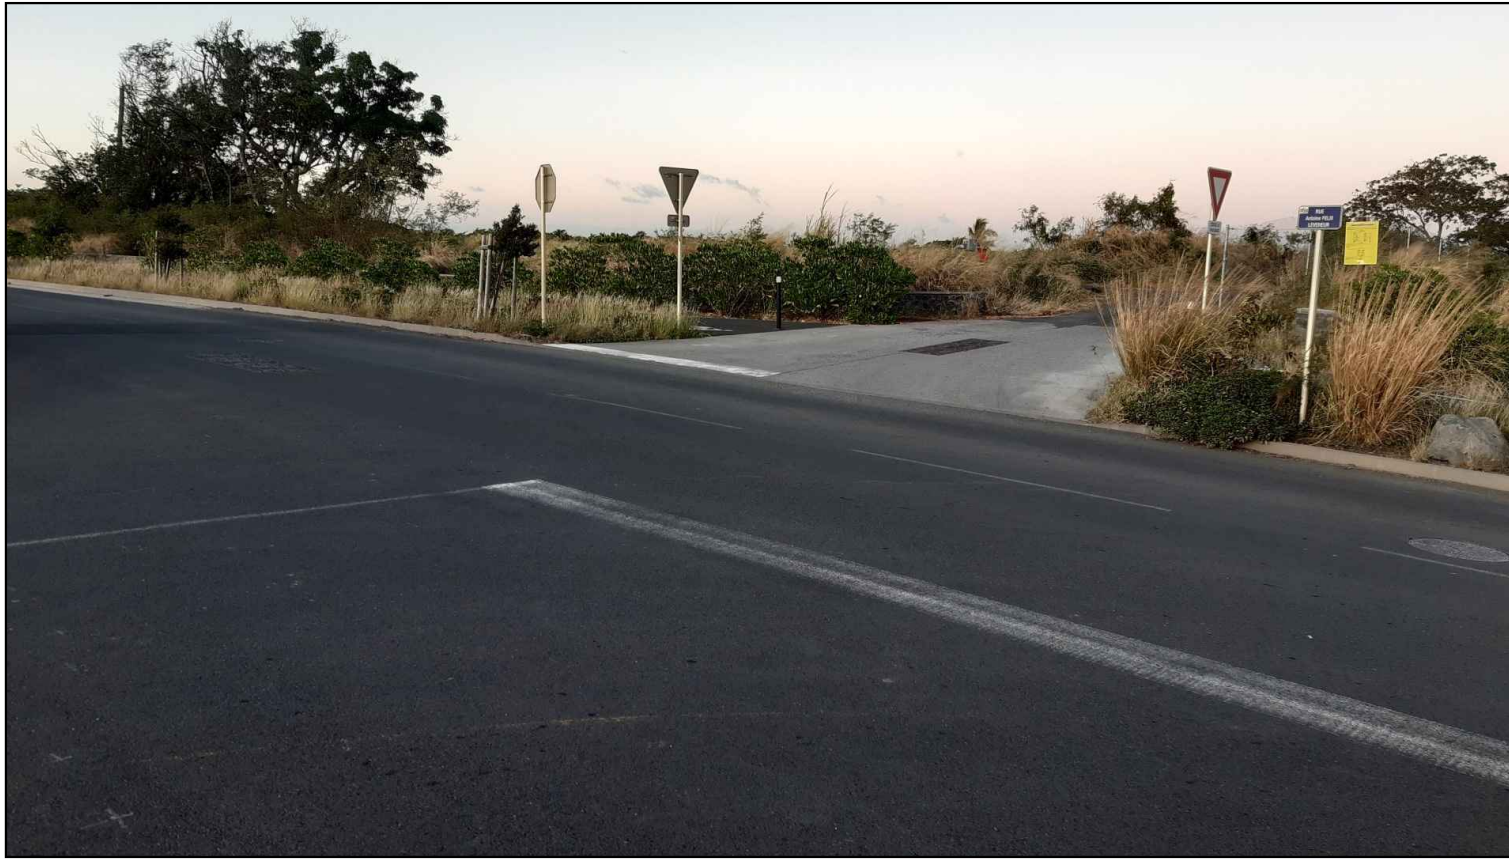
Intersection existante (mai 2022) entre le chemin Grands Fonds au et la rue Antoine Félix LEVENEUR
