# PLAN DE SITUATION

# Historique d'Enrochements

# Zones de recharge

## PROFIL TYPE RECHARGEMENT

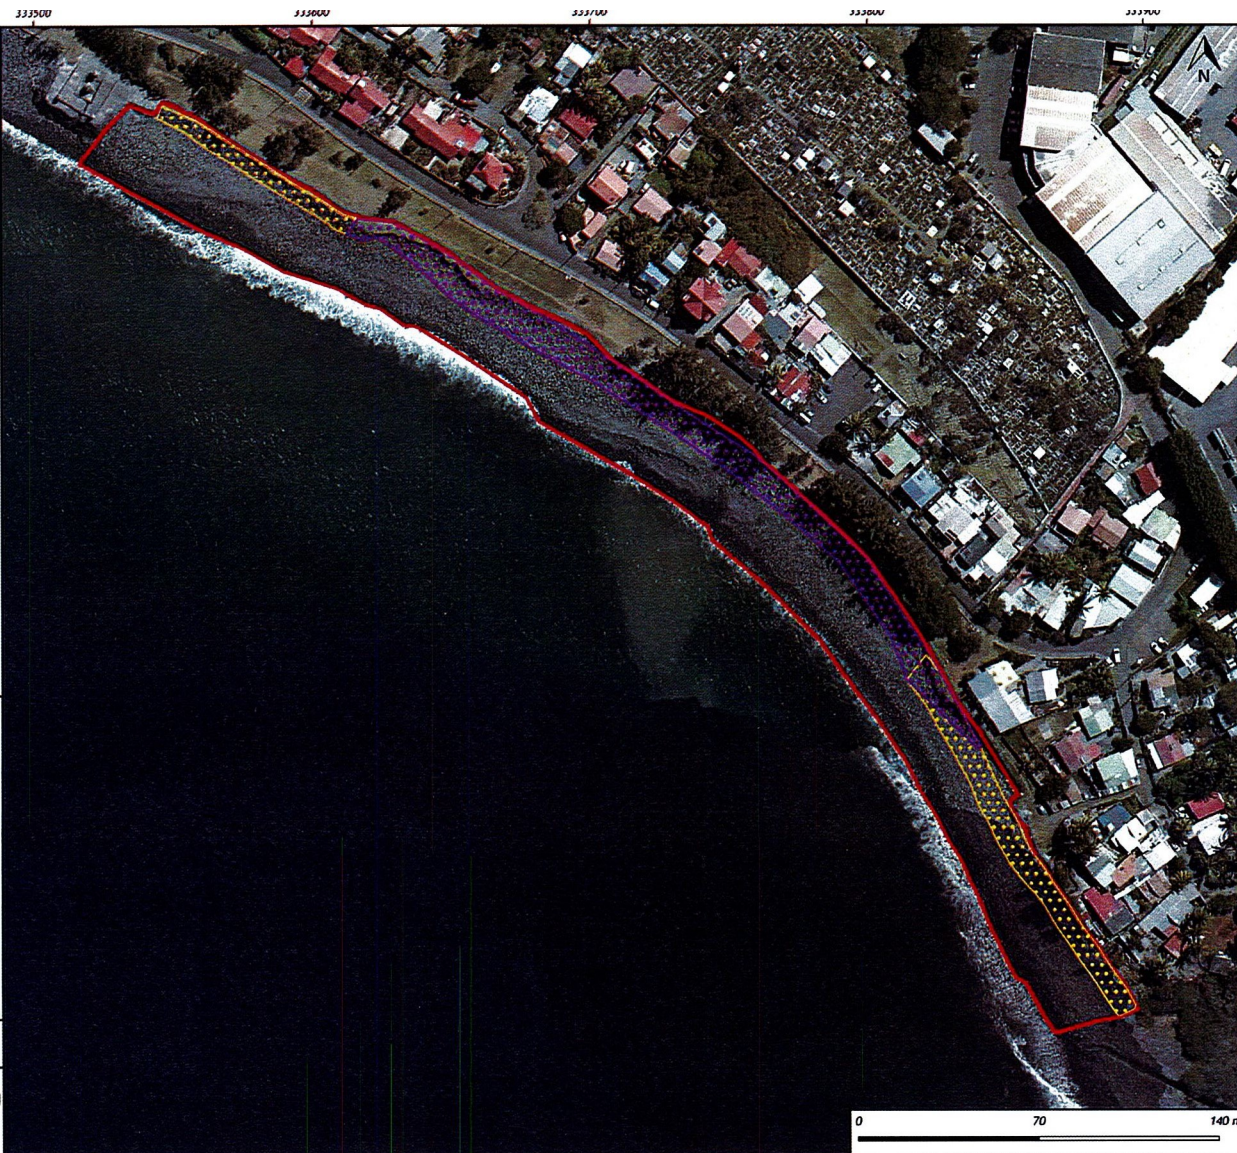
Enrochements Libres posés en 2018
-

Enrochements Libres posés en 2019

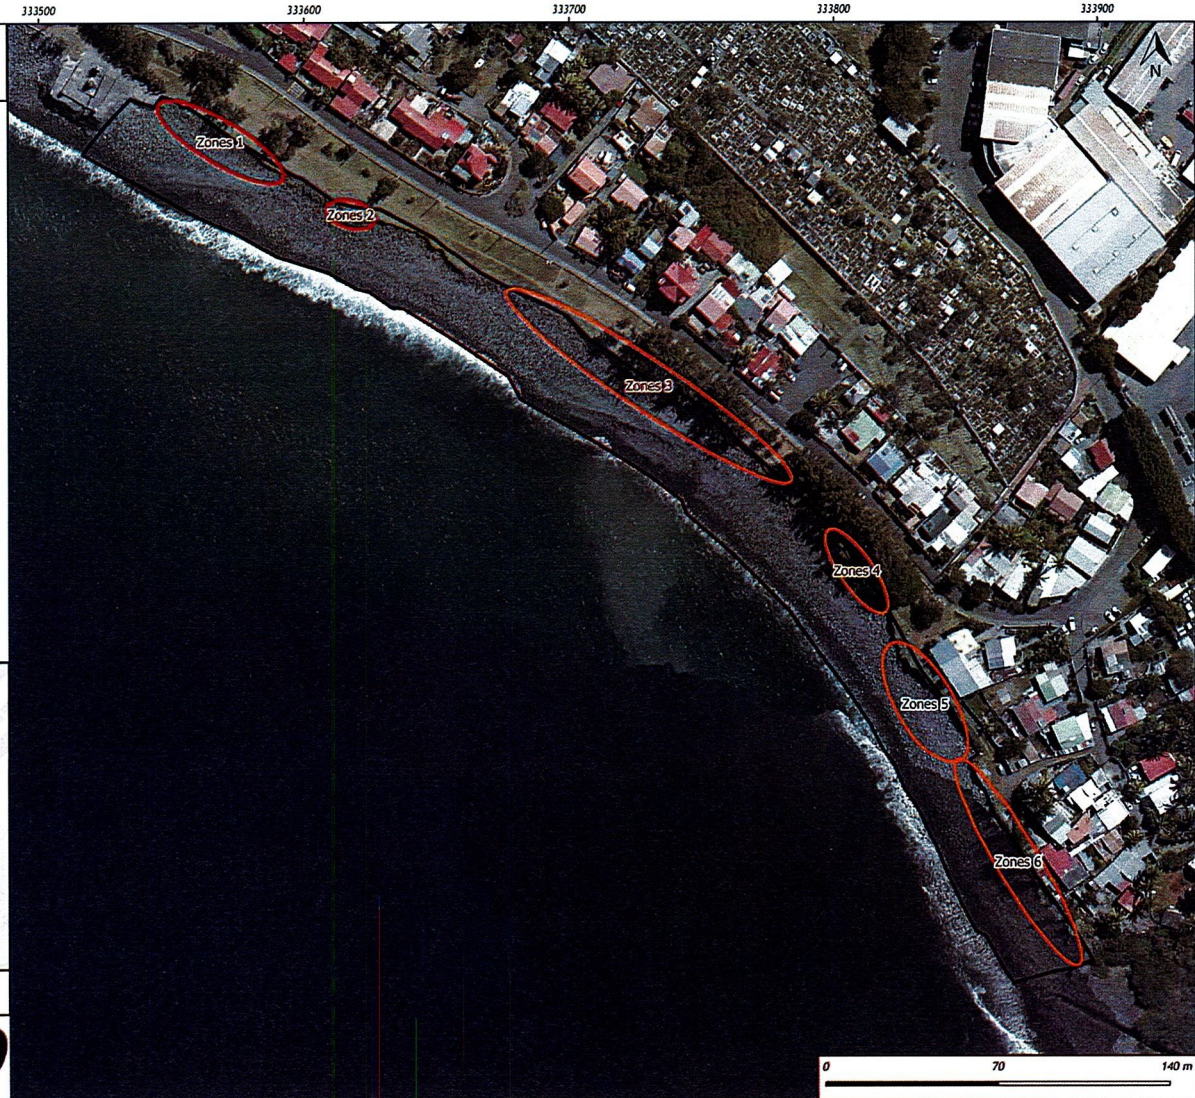
- Périmètre d'étude
- Zones sensibles 2020
  - Priorité n°1
  - Priorité n°2
